Notification importante de sécurité, Correction de dispositif médical N°133261

RayStation RayPlan 7-2024A, y compris certains Service Packs

28 mars 2024

RSL-P-RS FSN Classe III 133261

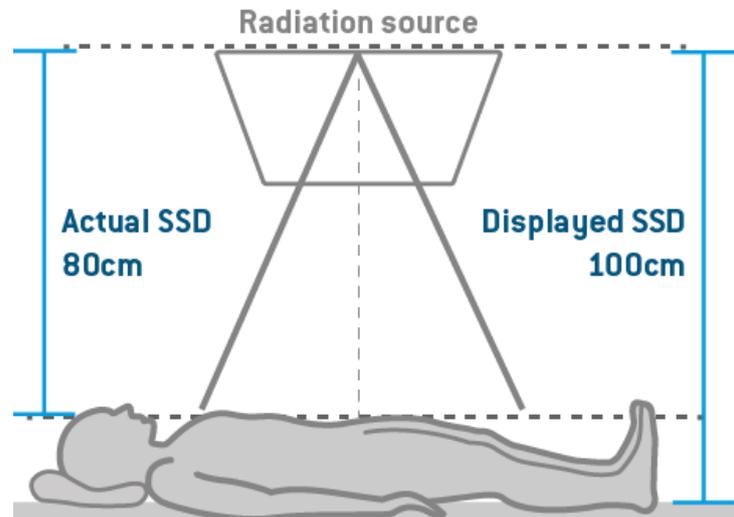
Dans cet exemple, la DSP signalée doit être la distance entre la source de rayonnement et le point d'entrée du faisceau de la ROI externe. Si le problème survient, la ROI externe n'est pas incluse dans le calcul et la DSP signalée erronée est la distance entre la source de rayonnement et le point d'entrée du faisceau de la ROI de la table, qui est la prochaine ROI sur la trajectoire du faisceau.

- La DSP attendue est de 100 cm et l'utilisateur saisit DSP 100 cm.
- Si le problème survient, la DSP signalée sera de 100 cm, mais elle sera calculée comme la distance jusqu'à la ROI de la table. Dans cet exemple, elle s'affichera avec une valeur de 100 cm dans la liste des faisceaux, mais l'isocentre du plan est en réalité placé de manière à ce que la DSP réelle (qui est la distance au point d'entrée de la ROI externe) soit inférieure à 100 cm. Voir Figure 1 ci-dessous. Dans cet exemple, la DSP réelle dans le plan est de 80 cm. Toutes les valeurs affichées sont correctes, à l'exception de la valeur DSP signalée dans la liste de faisceaux.

- La dose est calculée sur la base du plan avec une valeur DSP de 80 cm.
- La DSP signalée dans le Plan RT/Plan RT Ion exporté et dans le rapport de plan est de 100 cm.

- Si le patient est traité avec une DSP de 100 cm, la dose délivrée ne correspondra pas à la dose calculée dans RayStation/RayPlan.

Figure 1. Patient montré par rapport à la source de rayonnement. Dans cet exemple, la DSP signalée affiché dans RayStation/RayPlan est de 100 cm, alors que la DSP réelle dans le plan est de 80 cm.

- Si la DSP signalée doit être utilisée pour la mise en place du patient ou d'autres tâches critiques, utilisez l'outil Measure (Mesure) pour mesurer la distance dans la vue patient et vous assurer que la valeur de DSP signalée est correcte.
- Si la valeur de DSP signalée s'avère erronée, de légères modifications peuvent être apportées à l'isocentre, aux angles du faisceau ou à la géométrie de la ROI concernée jusqu'à obtention de la valeur correcte.
- Informer l'équipe de dosimétrie et l'ensemble des utilisateurs de cette solution.
- Inspectez votre produit et identifiez toutes les unités installées ayant le(s) numéro(s) de version logicielle mentionné(s) ci-dessus.
- **Confirmez que vous avez lu et compris cette notification en répondant à l'e-mail de notification.**
