NOTIFICATION DE SÉCURITÉ URGENTE SUR SITE

Dako CoverStainer, CS10030

Dako CoverStainer Certified Pre-Owned, CS10040

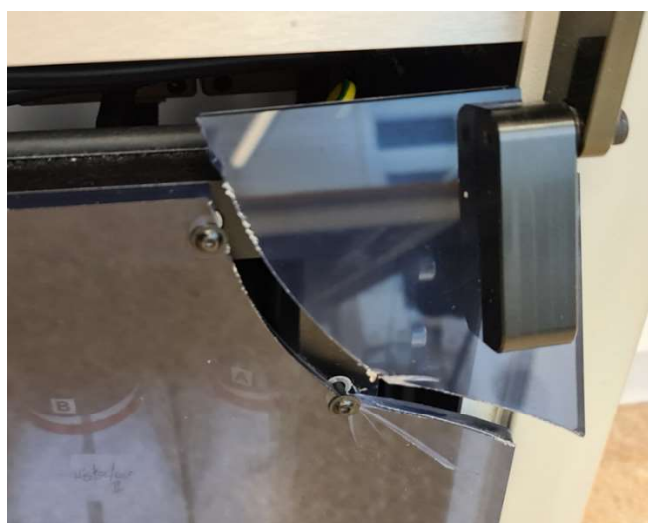
Nous avons remarqué que l'ensemble qui soutient le poids de la porte avant inférieure peut, dans certains cas, entraîner la rupture du plexiglas dans les coins supérieurs gauche ou droit.

Un plexiglas endommagé sur la porte avant inférieure peut présenter un danger pour les utilisateurs et provoquer des blessures ou une déficience temporaire nécessitant une intervention médicale professionnelle.

1. Confirmez la bonne réception de ces informations en signant et renvoyant l'accusé de réception ci-joint.
2. Surveillez votre appareil et contactez le département chargé de l'entretien si vous découvrez un problème avec le plexiglas sur la porte avant inférieure.
 - Si le plexiglas de la porte avant inférieure est cassé, cessez immédiatement de faire fonctionner l'appareil.
 - Ne retirez pas la porte avant inférieure et ne faites pas fonctionner l'instrument sans la protection.

Agilent améliore actuellement la conception de l'ensemble pour corriger le problème. Lorsque la nouvelle conception sera disponible, le département chargé de l'entretien chez Agilent mettra à jour votre appareil lors de la prochaine visite d'entretien.
