**Notification de sécurité produit URGENTE**

**Les systèmes Philips Ingenia équipés avec la mise à niveau Evolution du logiciel R5.7.1 peuvent ne pas émettre d'avertissement en cas de réglage de ventilation faible, ce qui peut entraîner une augmentation de la température corporelle ou une sensation de brûlure**

Mai 2024

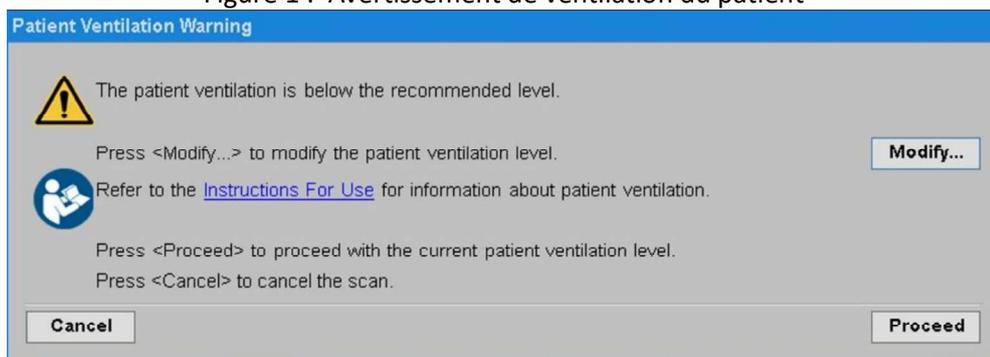
Figure 1 : Avertissement de ventilation du patient

Philips a identifié un problème logiciel concernant les systèmes Philips Ingenia avec la mise à niveau Evolution et équipés du logiciel R5.7. Si l'opérateur ajuste manuellement la ventilation du patient, à la baisse par rapport au réglage par défaut du niveau 3, depuis l'écran de la console de l'opérateur (OCD), il n'y a aucun avertissement de ventilation du patient (voir la Figure 1) après le démarrage de l'acquisition. Cependant, lorsque l'opérateur règle la ventilation à l'aide de l'écran des paramètres vitaux dans la salle d'examen, des symboles d'avertissement apparaissent sur l'écran Vital Screen (reportez-vous à la Figure 2). En outre, si l'opérateur règle la ventilation à l'aide de la commande de ventilation du patient dans le menu système OCD, le niveau recommandé s'affiche dans le menu système OCD (reportez-vous à la Figure 2).

- **Remarque** : le niveau recommandé est identifié comme niveau 3 dans le manuel d'utilisation et dans les images illustrées à la Figure 1.
  - Lorsque vous réglez la ventilation sur l'écran Vital Screen (section *Réglage de la ventilation du tunnel* dans le manuel d'utilisation) et que la ventilation est réglée sur une valeur marquée d'un symbole d'avertissement, vous êtes averti que le patient risque d'avoir trop chaud ; vous devez être vigilant.

- Lors du réglage de la ventilation sur la console de l'opérateur (section *Réglage de la ventilation dans le tunnel* dans le manuel d'utilisation), le niveau actuel de ventilation du patient est recommandé, à savoir le niveau 3. Utilisez les boutons <=> et <-> ci-dessus pour modifier le niveau de ventilation du patient.

- **Remarque** : si le niveau de ventilation du patient est inférieur à 3, l'opérateur doit porter une attention particulière à la température du patient.
