Notification de sécurité produit URGENTE

Systèmes Philips **Interventional Hemodynamic Application** R1.2.X, R1.3.0 et R1.3.1
Mesure fonctionnelle potentiellement incorrecte

Mai 2024

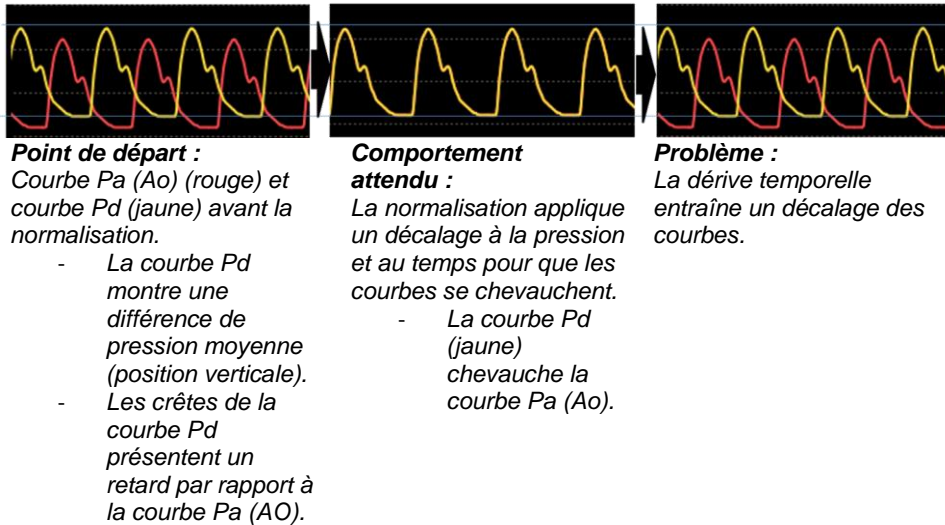
Philips a pris connaissance du fait que cette synchronisation peut être incorrecte, ce qui entraîne un retard des données de la courbe d'un appareil par rapport aux données de la courbe de l'autre appareil. Ce décalage peut se manifester de deux façons différentes :

- Retard de la courbe Pd par rapport à la courbe Pa qui augmente au fil du temps (“dérive”). La dérive diminue progressivement vers zéro, ce qui finit par entraîner une dérive constante entre la courbe Pa et la courbe Pd (voir la figure 1 ci-dessous).

Figure 1 – Problème de normalisation des courbes Pa (Ao) (rouge) et Pd (jaune)

Un retard de la courbe Pd par rapport à la courbe Pa peut se traduire par des mesures fonctionnelles incorrectes, ce qui peut occasionner une erreur de diagnostic (traitement insuffisant ou traitement excessif en raison de la dérive qui passe inaperçue).

- Si les étapes décrites ci-dessus ne sont pas exécutées et/ou si le problème décrit est observé, procédez à la normalisation conformément à la section 6.9 du manuel d'utilisation de Philips Hemodynamic Application. Pour normaliser les pressions Pa et Pd, cliquez sur Normalize

Philips installera une mise à jour logicielle pour corriger ce problème. Un représentant Philips vous contactera pour planifier une visite sur site afin d'effectuer la mise à niveau (référence FCO72200542).

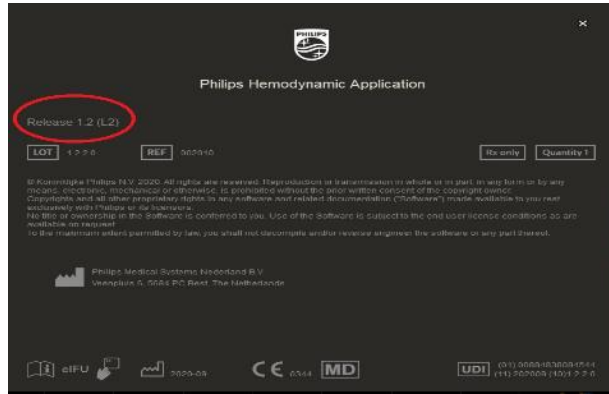
La version logicielle de Philips Hemodynamic Application peut être identifiée dans la zone “About” (À propos de) de l’application. La zone “About” (À propos de) s’affiche à l’ouverture de l’application et la version logicielle est affichée dans la section supérieure gauche de l’écran, comme indiqué dans la figure 2 ci-dessous.

Figure 2 – Zone “About” (À propos de) avec le numéro de version

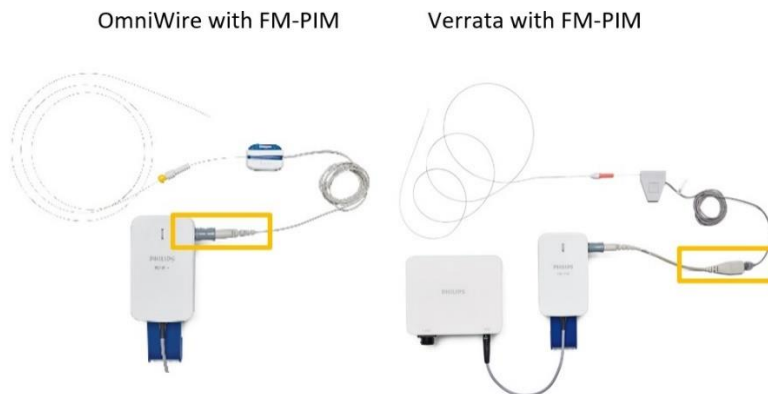
Figure 3– Points de connexion de deux types de câbles (OmniWire et Verrata) au MIP de mesure fonctionnelle à utiliser

- Étape 2 : débranchez le câble du MIP de mesure fonctionnelle et attendez que le système Philips Interventional Hemodynamic affiche le message “Connect the plug of the FM-PIM” (Raccorder la fiche du MIP de mesure fonctionnelle) sur l'écran de la salle d'examen.

- Étape 3 : reconnectez le câble au MIP de mesure fonctionnelle. Utilisez le connecteur de câble encadré en jaune sur la figure 3 ci-dessous.

- Étape 4 : attendez que le câble se remette automatiquement à zéro (voir l'étape 1) et poursuivez la mesure de l'iFR ou de la FFR.
