Notification de sécurité produit URGENTE

Système Philips Azurion R1.x

Perte potentielle de la fonction d'imagerie (rayons X) et/ou temps prolongé pour effectuer un redémarrage à froid

Juillet 2024

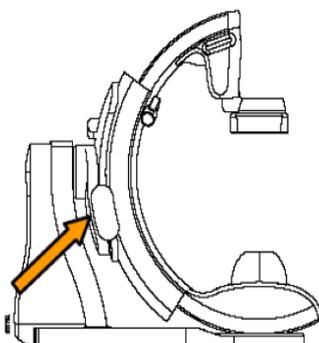
Figure 1 : Étiquette d'identification du système

Le nom et le numéro de modèle du système se trouvent sur l'étiquette d'identification du système située sur le statif du système (*Figure 1*). La version logicielle du système Philips Azurion peut être identifiée au démarrage (*Figure 2*).
