| | AVIS Sécurité (terrain) FSN | Doc N. EN800 |
| | ACTION Correctives (terrain) FSCA | FI:EN 800 XLS |

BRAS D'EXTENSION TELESCOPIQUE

Référence de vente Agencinox : AR7209

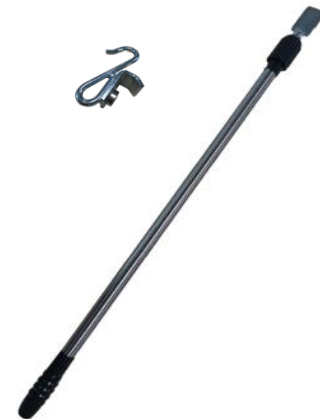
Visuel de la canne télescopique :
