## Information urgente de sécurité

### Application StealthStation™ S8, version 1.3.0 et 1.3.2 (référence du logiciel : 9735762)

Application logicielle StealthStation™ S8 - Informations sur l'orientation de la navigation mal affichées et message contextuel manquant

Référence Medtronic : FA1442

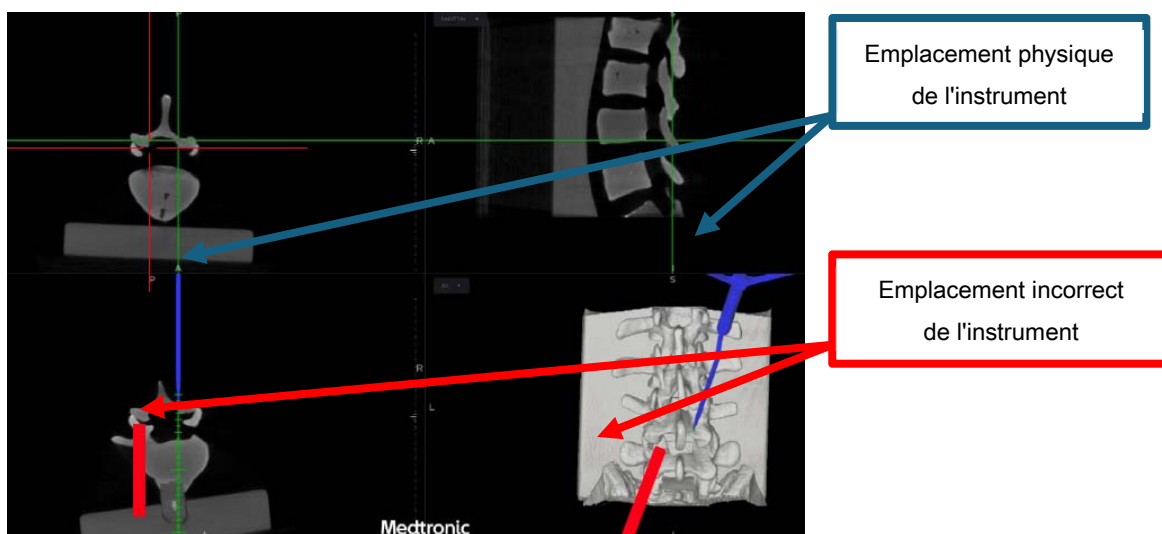
Lorsque des clichés radiographiques sont pris latéralement avec un amplificateur de type *Ziehm Vision FD Vario 3D C-arm*, les informations sur l'orientation de la navigation apparaissent à l'envers sur l'écran du système de navigation StealthStation™ S8.

- Les informations sur la navigation s'affichent avec une rotation de 180 degrés autour de l'axe supérieur/inférieur (S/I), avec l'axe gauche/droite (G/D) et l'axe antérieur/postérieur (A/P) apparaissant en miroir.
- L'orientation de l'image de l'examen et les informations d'indication liées aux examens restent correctes.
- Notez que cette anomalie n'a d'impact que sur les systèmes de navigation StealthStation™ S8 sur lesquels le kit d'interface d'un amplificateur de type Ziehm Vision FD Vario 3D C-arm,

La **Figure 1** affiche un exemple de l'anomalie d'orientation de la navigation. L'instrument et la ligne bleu représentent l'emplacement physique de l'instrument ; les segments rouges représentent l'orientation incorrecte de la navigation avec des clichés latéraux provenant de l'amplificateur de type *Ziehm Vision FD Vario 3D C-arm*. Il est à noter que pour que le Ziehm Vision FD Vario 3D C-arm soit activé pour la navigation, il faut installer et calibrer le kit d'interface du Medtronic Ziehm Vision FD Vario 3D C-arm, 9734486, avec le traceur Medtronic, référence : 9734613, sur le Ziehm C-arm.

**Recommandation de Medtronic :** si vous utilisez le système StealthStation™ S8, version logicielle 1.3 ou 1.3.2, ne choisissez pas l'orientation latérale sur l'amplificateur de type Ziehm Vision FD Vario 3D C-arm.

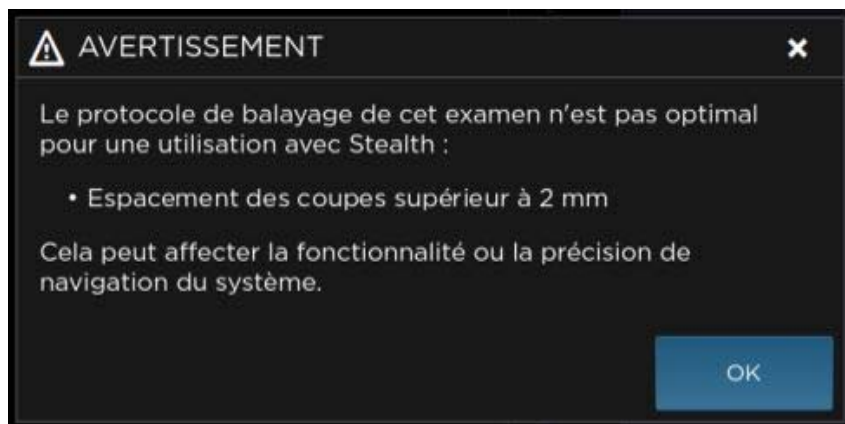
Figure 2. Message contextuel

Lors de l'utilisation des clichés de scanner + fluoroscopie avec une épaisseur d'espacement entre les coupes supérieures à 2 mm, le système n'affiche pas de notification indiquant que l'espacement entre les coupes n'est pas optimal. La navigation reste cependant correcte dans cette situation.

La **Figure 2** illustre le message contextuel qui devrait s'afficher pour les clichés de scanner + fluoroscopie lorsque l'espacement entre les coupes d'imagerie est supérieur à 2 mm.

**Recommandation de Medtronic :** les utilisateurs doivent respecter les protocoles d'imagerie de Medtronic (protocole Spine B, *Imaging protocols for navigated procedures* [Protocoles d'imagerie pour les procédures de neuronavigation], référence du document 9732379) afin de s'assurer que les clichés utilisés pour une procédure chirurgicale du rachis avec le système StealthStation™ S8 répondent aux exigences de l'examen.

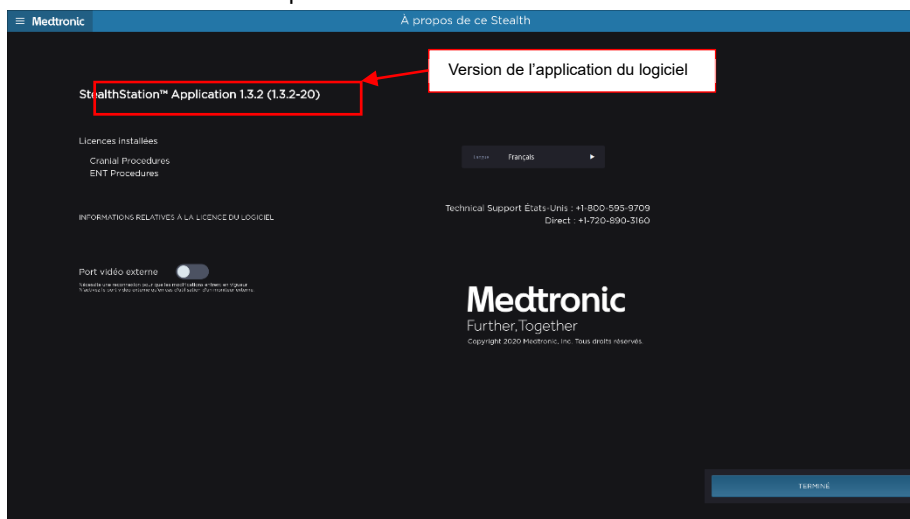
Figure 3. Page du système mentionnant la version du logiciel

Pour vérifier la version logicielle de l'application de votre système StealthStation™ S8, ouvrez la page « À propos de ce Stealth ». Consultez la **Figure 3** pour voir où se situe cette information. Les versions 1.3.0 et 1.3.2 de l'application sont les seules concernées par ces anomalies.
