Notification URGENTE de sécurité produit

Possibilité de perte de mise à la terre – Alimentation du moniteur patient IntelliVue

Septembre 2024

Référence : CR 2024-CC-HPM-030, Possibilité de perte de mise à la terre – Alimentation du moniteur patient IntelliVue

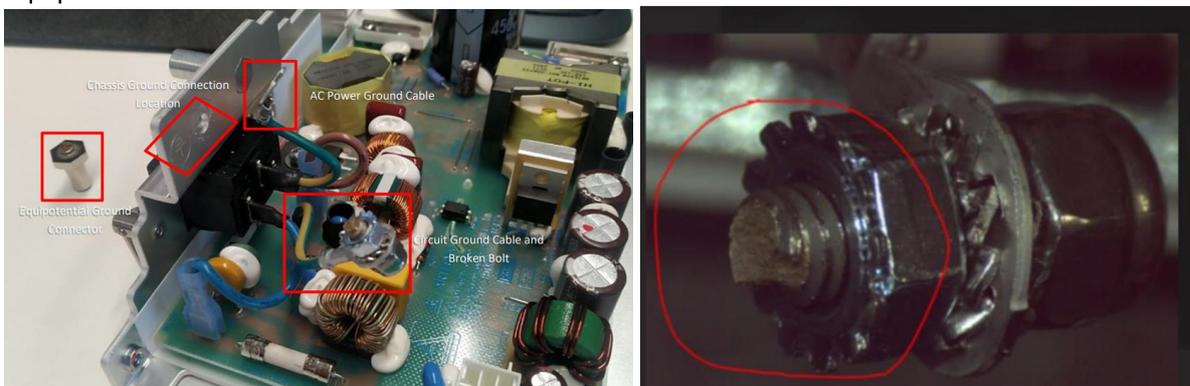
La mise à la terre est essentielle pour assurer la sécurité, la fiabilité et la conformité aux normes du secteur de l'équipement de monitoring patient en milieu hospitalier. La mise à la terre permet au courant électrique de revenir à la terre en cas de défaut, ce qui minimise le risque de choc électrique et protège l'équipement contre les dommages. Elle contrôle également les courants de fuite et dissipe l'électricité statique qui pourrait passer à travers le corps du patient ou altérer le fonctionnement de l'appareil. En outre, la mise à la terre permet de réduire les interférences électromagnétiques (IEM), afin d'assurer des mesures précises des paramètres vitaux du patient et de réduire les interférences avec d'autres équipements électriques dans l'environnement médical. Au cours d'un processus de production, Philips a appris qu'un boulon de mise à la terre se trouvant sur une alimentation IntelliVue avait été cassé lors du débranchement du câble de mise à la terre du terminal de mise à la terre équipotentiellement. Illustration ci-dessous.

Figure 1 : Châssis et circuit d'alimentation avec fils de mise à la terre débranchés et boulon de mise à la terre cassé

La perte de la mise à la terre peut avoir un impact négatif sur l'immunité électromagnétique et les émissions électromagnétiques de l'appareil. Lorsque l'immunité électromagnétique est dégradée, le moniteur peut produire des courbes illisibles ou inutilisables, ce qui peut retarder le traitement d'un

patient ou le rendre incorrect. Des émissions électromagnétiques excessives ou involontaires peuvent également avoir un impact négatif sur le fonctionnement de l'équipement à proximité du moniteur patient, entraînant potentiellement un retard de l'intervention. Bien que peu probables, ces scénarios présentent un risque pour le patient.

- Vérifiez si le terminal de mise à la terre équipotentielle est cassé (reportez-vous à la Figure 1). Si oui, cessez d'utiliser l'appareil.
- Transmettez cette notification à tous les membres de votre établissement, ou de tout autre établissement vers lesquels les appareils concernés ont potentiellement été transférés, devant en avoir connaissance.
- Veuillez remplir et renvoyer le formulaire de réponse présent à la fin de ce courrier à Philips dans les plus brefs délais après réception de cette notification et au plus tard dans les 30 jours.

Un représentant Philips vous contactera pour programmer la visite d'un responsable technique Philips qui remplacera l'alimentation.
