URGENT FIELD SAFETY NOTICE
NOTICE D'AVERTISSEMENT DE SÉCURITÉ URGENTE

Objet : Notice de sécurité FSN-FSCA_ACAP 24 032. Numéro d'enregistrement ANSM R2427108

Table de radiologie télécommandée

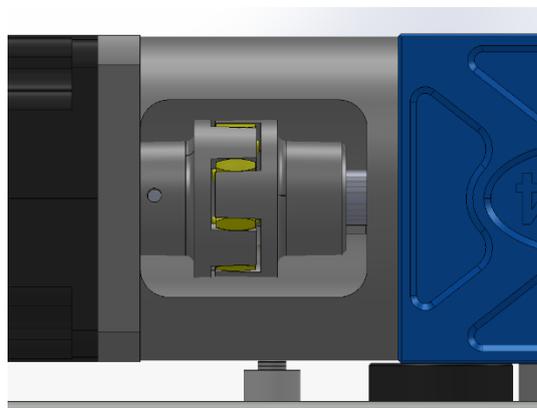
Visuel d'un coupleur correctement aligné

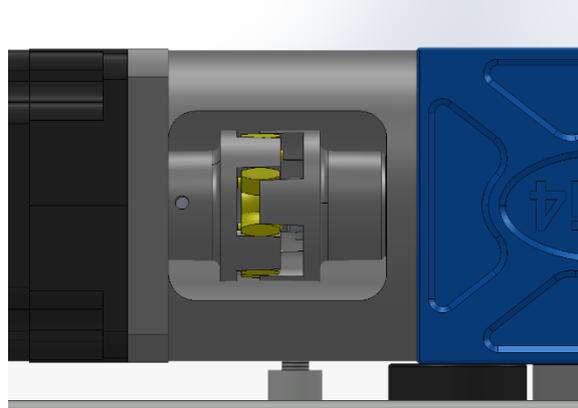
Lors d'une intervention de maintenance visant à une mise à niveau technique d'un élément non lié à la chaîne de transmission mécanique, un désaccouplement partiel de cet accoupleur a été détecté. En cas de désaccouplement total, cela pourrait entraîner une descente plus ou moins rapide du plateau. Deux risques principaux sont identifiés selon l'utilisation du dispositif au moment de l'incident : un risque d'écrasement (par exemple, d'un pied) et un risque de chute du patient.

Visuel d'un coupleur désaccouplé partiellement

Si au cours de la vérification, le technicien détecte un désaccouplement du composant, il procédera immédiatement à la remise en conformité. L'utilisation normale du dispositif pourra reprendre dès cette intervention.
