Réf. de la FSN : COBE 2991 FA57

Notification de sécurité urgente

**Alerte de sécurité volontaire concernant la qualité du kit de traitement du sang COBE
2991**

Annexe 1 :

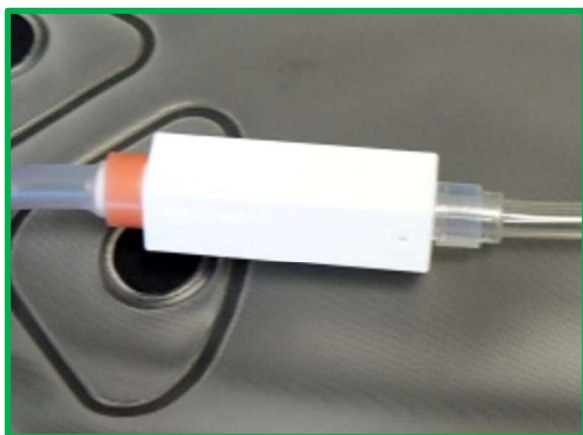
Figure 1 : Joint rotatif avec BONNES liaisons

- Les tubulures des deux côtés du joint rotatif doivent être exempts de trous/déchirures, de vides dans la liaison et de fuites (Figure 2).
- Tenir l'ensemble à usage unique de manière à ce que la poche de traitement soit suspendue, puis tourner doucement la poche. Elle doit tourner librement autour du joint rotatif (Figure 1 : **Joint rotatif** avec BONNES liaisons Figure 2 : **Le joint** rotatif doit se déplacer librement). S'assurer que l'on n'entend pas de grincement ou de claquement pendant la rotation.
- Examiner attentivement la tubulure au niveau du collier orange pour vérifier qu'il n'y a pas de vide ou de fuite dans la liaison. La Figure 3 illustre un vide sous le collier orange. **REMARQUE : NE PAS décoller, manipuler ou déplacer le collier orange pendant l'inspection.**

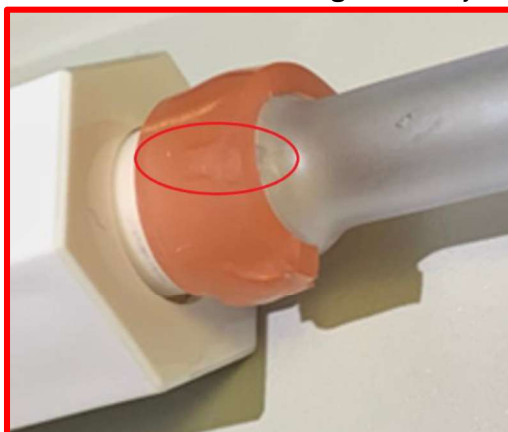
Figure 3 : Joint rotatif avec MAUVAISE liaison, vide/fuite au niveau du collier orange

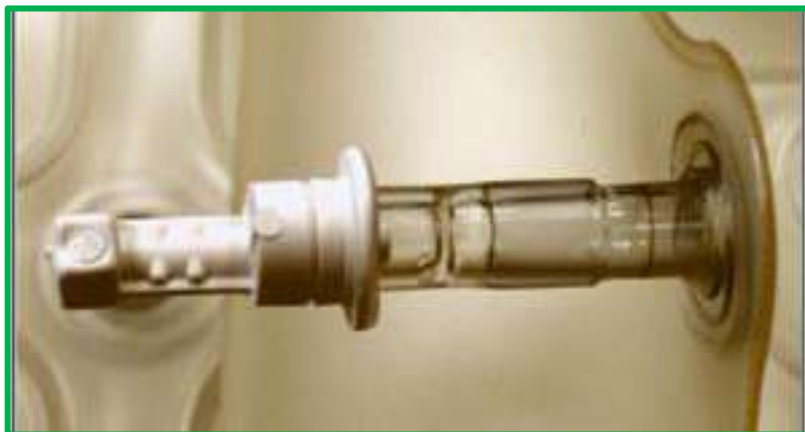
Figure 4 : Récepteur de pointes avec BONNE liaison

- La liaison entre le récepteur de pointes et la poche de traitement doit être exempte de vides et de fuites, et la liaison ne doit pas être trouble (Figure 4).

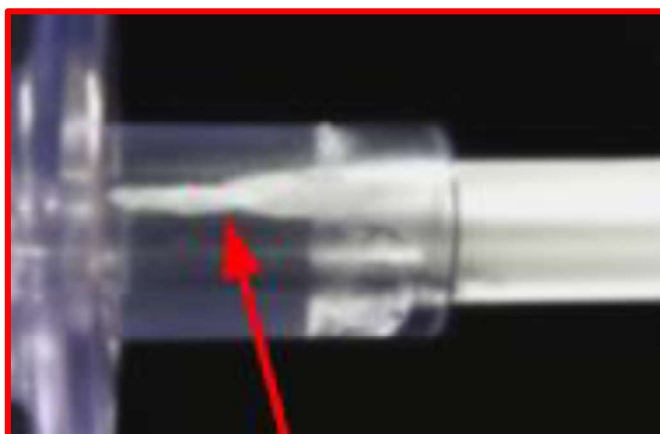
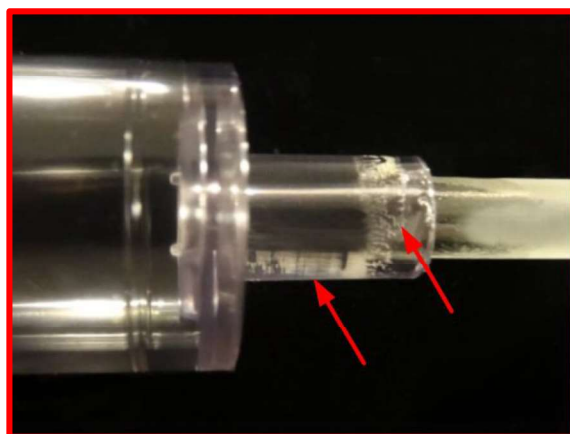
Figure 5 : Liaisons avec voie de fuite/espace vide/surface trouble
