**Notification de sécurité produit URGENTE**

Dépôt d'aérosols nébulisés sur capteur de débit de Trilogy Evo, Trilogy Evo O2, Trilogy EV300

Septembre 2024

**Référence :** dépôt d'aérosols nébulisés dans le capteur de débit de Trilogy Evo, Trilogy Evo O2 et Trilogy EV300 2024-CC-SRC-013

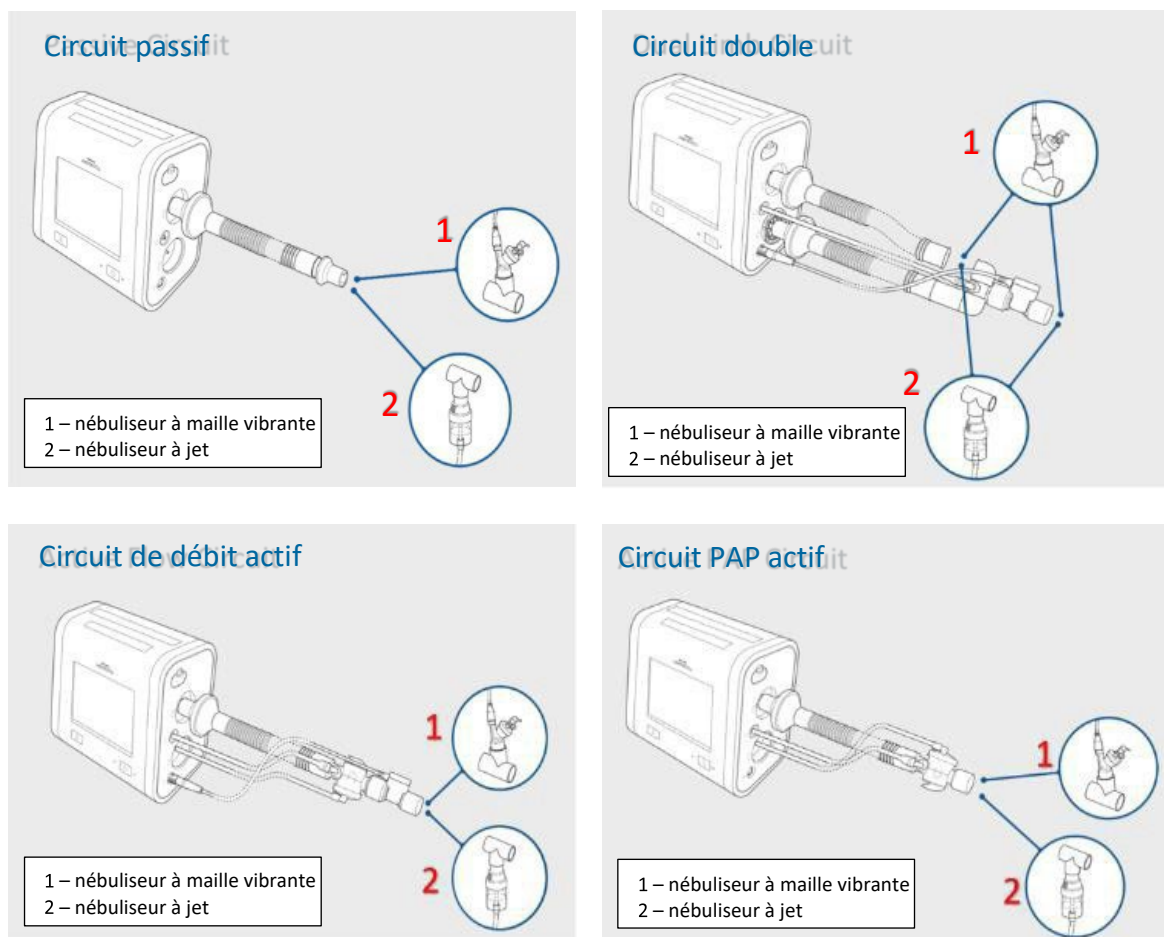
**Figure 1 : positionnement acceptable du nébuliseur en ligne.**

- Lorsque le nébuliseur en ligne est utilisé avec des circuits passifs pour des volumes courants supérieurs ou égaux à 700 ml, ou
- Lorsque le nébuliseur en ligne est placé sur le côté sec de l'humidificateur chauffé, ou
- Lorsque le nébuliseur en ligne est placé sur le "port inspiratoire (vers le patient)" (prise de l'appareil), ou
- Lorsque le nébuliseur en ligne est placé à un emplacement *autre que* celui identifié dans les images de la Section 4

- En cas d'utilisation de traitements par nébuliseur en ligne :
  - o Le circuit doit être configuré comme illustré sur les images de la **Figure 1** ci-dessous
  - o Pour les prescriptions nécessitant des volumes courants supérieurs à 700 ml avec un circuit passif, faites passer le patient à un autre circuit (PAP actif, débit actif ou double circuit).
