Notification de sécurité produit URGENTE

Cathéter d'athérectomie au laser Turbo-Elite
Décollement potentiel du repère radio-opaque

Novembre 2024

Référence : décollement potentiel du repère radio-opaque du cathéter d'athérectomie au laser Turbo-Elite (2024C04)

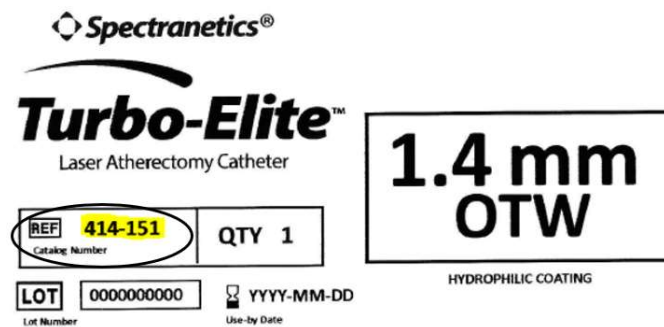
Figure 1 : Exemple de méthode d'identification des produits potentiellement concernés.

Les modèles de cathéters d'athérectomie au laser Turbo-Elite Over The Wire (OTW) potentiellement affectés sont répertoriés dans le tableau 1 ci-dessous. La figure 1 présente un exemple d'image permettant d'identifier le modèle sur l'étiquette de la boîte.
