Notification de sécurité produit URGENTE

Systèmes Philips Allura Xper R7.6- R8.1

Le fait de retarder l'installation du kit Lifetime Extension (LTE) sur les systèmes Allura Xper R7.6-R8.1 peut entraîner la rupture de l'écrou de fixation du moteur de l'hélice et de l'écrou de verrouillage du tube à rayons X.

Novembre 2024

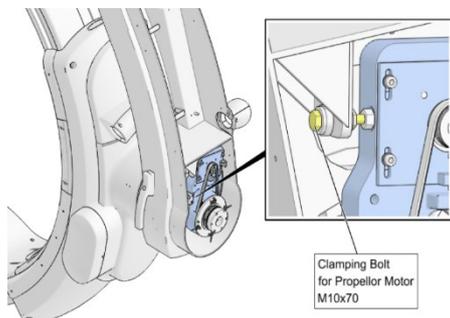
Figure 1 : écrou de fixation du moteur de l'hélice de l'arceau

Philips a identifié des problèmes de sécurité potentiels en cas de retard d'installation du kit LTE sur les systèmes Allura R7.6-R8.1 dont la durée de vie dépasse 10 ans. Ce kit comprend un écrou de fixation du moteur de l'hélice (voir la Figure 1) et l'écrou de verrouillage du tube à rayons X (voir la Figure 2). Si l'un de ces écrous se casse, une partie du système ne fonctionnera pas comme prévu.

Si l'installation du kit LTE est retardée, il est possible que l'écrou de fixation du moteur de l'hélice et/ou l'écrou de verrouillage du tube à rayons X se cassent. Si cela se produit,

Philips contactera tous les clients concernés pour organiser la visite d'un responsable technique afin d'installer un kit Lifetime Extension (référence FCO72200598). À la date de cette Notification de sécurité produit urgente, Philips prévoit que la solution sera disponible d'ici le premier trimestre 2025.

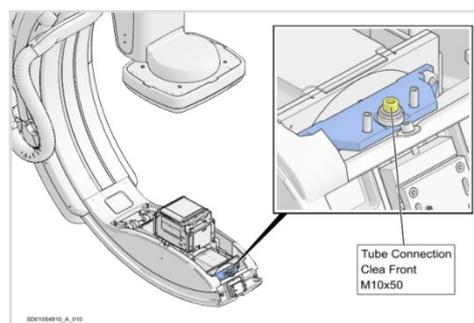
Figure 2 : écrou de verrouillage du tube à rayons X

La rupture de l'écrou de verrouillage du tube à rayons X peut provoquer l'apparition d'une zone noire sur l'image radiographique, ce qui peut masquer la zone d'intérêt. Cela peut nécessiter de répéter la procédure d'imagerie (jusqu'à 1 ou 2 radiographies ou acquisitions 3D supplémentaires), ce qui entraîne une exposition supplémentaire aux rayonnements. Toutefois, cette exposition supplémentaire aux rayonnements ne devrait pas dépasser les seuils de réactions tissulaires fixés par la Commission internationale de protection radiologique (ICRP) concernant le risque de maladie ou de blessure.

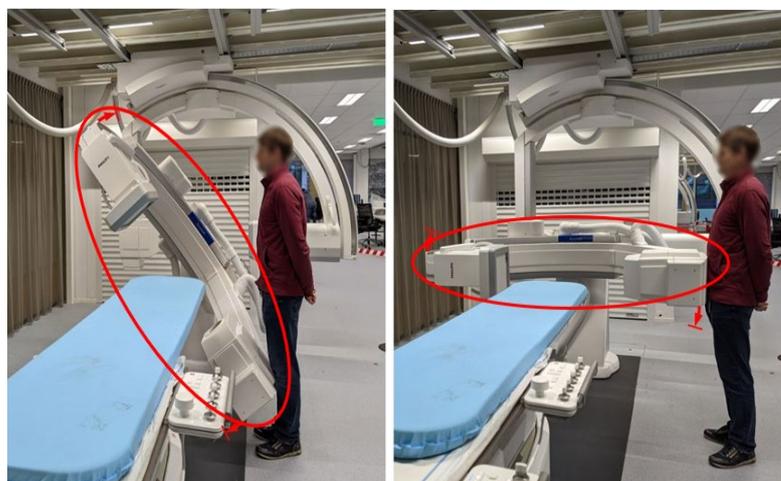
- la rupture de l'écrou de fixation du moteur de l'hélice peut provoquer des mouvements erratiques de l'arceau et potentiellement une entrée en collision avec des patients ou des intervenants (voir la Figure 3). Ces mouvements déséquilibrés peuvent également entraîner la détection à tort d'une collision par le système, bloquant ainsi les mouvements motorisés de l'arceau.
- La rupture de l'écrou de verrouillage du tube à rayons X peut provoquer une entrée en collision du tube avec le couvercle, provoquant ainsi un bruit inattendu et l'apparition d'une zone noire (maximum 25 %) sur l'image radiographique. Par conséquent, la zone d'intérêt sur l'image radiographique peut être masquée, entraînant la nécessité de réaliser une acquisition supplémentaire.

Figure 3 : mouvements erratiques de l'arceau (cercle rouge) en raison de la rupture de l'écrou de fixation du moteur de l'hélice.

La rupture de l'écrou de fixation du moteur de l'hélice peut provoquer des mouvements erratiques de l'arceau, ce qui peut entraîner une entrée en collision du tube ou du détecteur avec le personnel ou les patients, ainsi que des blessures physiques légères (par exemple, hématomes/ecchymoses, griffures, petites coupures ou abrasions cutanées). En outre, ces mouvements erratiques peuvent déclencher à tort la détection d'une collision, bloquant ainsi tous les mouvements motorisés de l'arceau et retardant potentiellement le diagnostic ou le traitement.
