QIL FY25-EMEA-26-FY25-009- Problème de rupture des mâchoires de Thunderbeat

INFORMATION DE SÉCURITÉ

Produit concerné : Instruments à main THUNDERBEAT Type S

Type d'information : Information de sécurité

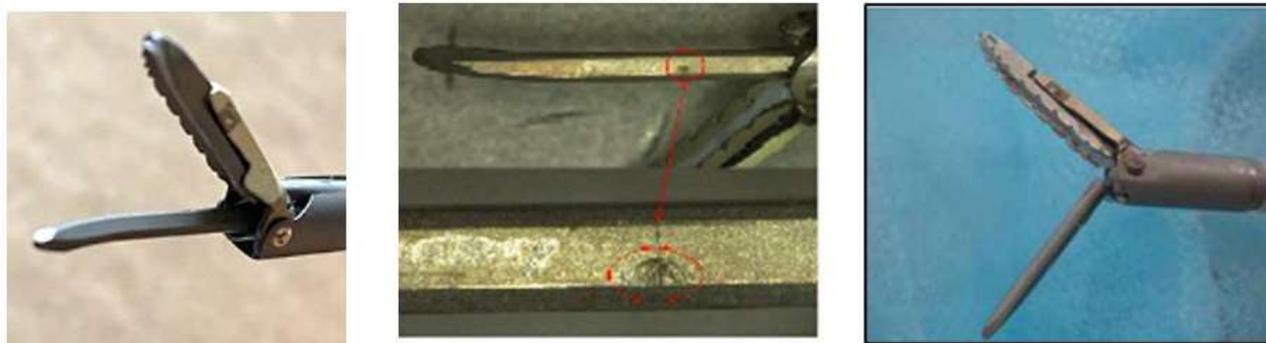
Olympus a pris connaissance, grâce à des retours de clients, de rapports selon lesquels les extrémités de sonde de l'instrument à main THUNDERBEAT Type S peuvent s'endommager ou se casser (voir figure 1 pour un exemple de référence), ainsi que des cas d'endommagement ou de détachement du revêtement PTFE (voir figure 2 pour un exemple de référence). Ces problèmes peuvent se produire quand les instructions et avertissements du mode d'emploi ne sont pas respectés, en particulier en cas d'extraction de gros fragments de tissus, de contact avec une surface métallique pendant l'activation et d'activation sans tissus entre les mâchoires.

Figure 1. Exemple de sonde Thunderbeat conforme aux spécifications (gauche), de fissure d'une sonde (centre) et de fracture d'une sonde (droite)

Cet avis de sécurité sur site a donc pour objectif d'insister sur l'importance de ces instructions et avertissements, afin de limiter les cas d'endommagement/casse de la sonde et d'endommagement/détachement du revêtement PTFE. Veuillez-vous reporter à l'annexe 1 pour retrouver des extraits du mode d'emploi relatifs aux avertissements, erreurs et scénarios pouvant amener ces problèmes. Veuillez-vous référer au mode d'emploi concerné pour les instructions, les avertissements et les mises en garde à respecter.

En outre, Olympus recommande fortement d'utiliser la fonction ITM (Intelligent Tissue Monitoring) pour éviter tout endommagement du revêtement PTFE de la sonde en raison d'une suractivation, et donc de limiter les probabilités d'endommagement de l'extrémité de la sonde. Avec cette fonction, la sortie d'énergie s'arrête automatiquement quand les tissus cibles ont été divisés. Cette mesure est indiquée par un signal sonore ou une tonalité d'arrêt. Remarque : il est possible que cette fonction doive être activée au niveau du générateur, si ce n'est pas déjà le cas.

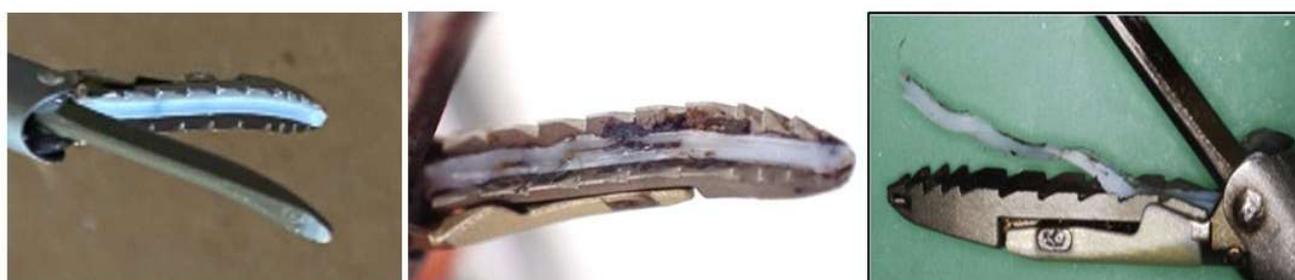
Figure 2. Exemple de sonde Thunderbeat conforme aux spécifications (gauche), de déformation du revêtement PTFE (centre) et de détachement du revêtement PTFE (droite)
