À nos clients utilisateurs du  
ventilateur d'urgence transportable  
Oxylog 3000 *plus*

### Consigne importante de sécurité actualisée

Mise à jour : Il est possible que l'Oxylog 3000 *plus* ne commute pas sur l'alimentation secteur après avoir fonctionné sur batterie.

### **Consigne importante de sécurité**

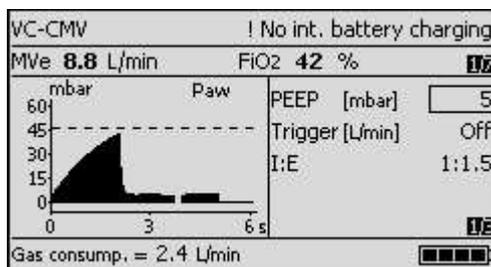
1. un précédent problème de batterie indiqué par l'alarme « Pas de chargement batt. » s'est produit pendant l'utilisation avec l'alimentation secteur (voir ci-après)

et,

Veillez à ce que la batterie soit toujours retirée et réinsérée ou remplacée après l'apparition du message d'alarme « **Pas de chargement batt.** », sans débrancher le dispositif de l'alimentation secteur.

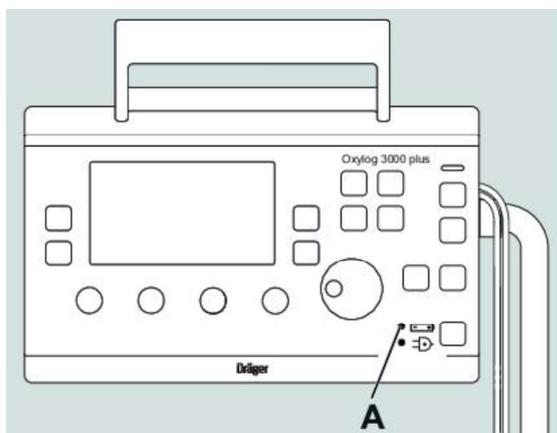
2. Vérifier le statut de l'affichage tricolore (A) comme suit :

Symbole d'affichage	Affichage vert	Affichage jaune	Affichage rouge	Procédure
A	x	-	-	Fonctionnement sur batterie possible
A	-	x	-	
A	-	-	x	Retirer la batterie et la réinsérer ou Remplacer la batterie

Avant d'utiliser un appareil en fonctionnement sur batterie, la fonction de charge doit être vérifiée et il doit être confirmé qu'aucune erreur n'est présente. Autrement, l'appareil risque de ne pas commuter du fonctionnement sur batterie au fonctionnement sur secteur.

1. Connecter l'appareil à l'alimentation électrique.
