Destinataires :	Correspondant Local de Matéiovigilance. ↳ Diffusion à réaliser pour information auprès : du Directeur de l'Établissement de Santé, du Service Biomédical, de tous les utilisateurs.
Dispositifs médicaux concernés :	Tous les dispositifs : <ul style="list-style-type: none">• 70104.4054 Générateur thermique HCU 40 haute tension,• 70105.4917 Générateur thermique HCU 40 basse tension.
Objet :	HCU 40 - Mesures préventives supplémentaires – Nouvelle mise à jour

- Générateur thermique HCU 40 -

NOTIFICATION DE SÉCURITÉ URGENTE

SRN fabricant :	<u>DE-MF-000020091</u>
Référence FSCA :	617044 – HCU 40 – Mesures préventives supplémentaires
Produits concernés :	Générateur thermique HCU 40, haute tension (référence 701044054) Générateur thermique HCU 40, basse tension (référence 701054917)
Numéros de série concernés :	Tous
Identifiant(s) unique(s) des dispositifs (IUD-ID) :	04037691917566, 04058863222844
À l'attention des :	Utilisateurs du générateur thermique HCU 40

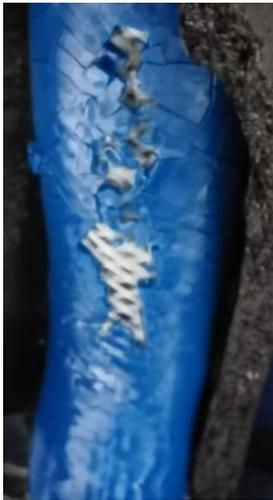
Le mode de défaillance "dégradation" a été signalé pour plusieurs tuyaux de vidange du système HCU 40 en polyuréthane (PUR) (voir Figure 1 et Figure 2). Cependant, lors d'une inspection plus approfondie, le tuyau de vidange du réservoir a été le plus affecté. Il est situé sous le réservoir d'eau et suit une forme en S entre le compresseur et le transformateur jusqu'au fond du HCU 40. Ce tuyau est nécessaire pour vider le réservoir d'eau lors du remplacement de l'eau du système ou lors de l'évacuation de la solution de désinfection ou de détartrage. Le tuyau de vidange du réservoir ainsi que les autres tuyaux de vidange bleus internes se trouvent à l'intérieur de l'appareil et ne sont pas accessibles à l'utilisateur.

Figure 1 : Tuyau de vidange dégradé

Une étude interne a conclu que les tuyaux de vidange du réservoir à l'intérieur de l'unité ne résistent pas à la durée de vie prévue du dispositif de 10 ans en raison de la résistance limitée du matériau du tuyau en PUR vis-à-vis du désinfectant Chloramine-T résiduel. En cas de désinfection incomplète des circuits d'eau, c'est-à-dire en cas de rinçage insuffisant, des résidus de produit chimique peuvent rester dans le tuyau d'évacuation du réservoir et le dégrader. Ce facteur de contrainte du matériau peut finalement entraîner une fuite du tuyau. L'analyse de fiabilité statistique a révélé que, avec une confiance de 95 %, la probabilité de dysfonctionnements du HCU 40 dus à des tuyaux de vidange dégradés pendant la durée de vie prévue est comprise entre 2,1 % et 4,3 % par an.

- Remplacement du tuyau de vidange du réservoir en PUR par un tuyau résistant en Vinyle-Méthyl-Silicone (VMQ) au cours de la prochaine maintenance préventive annuelle.
- Pose d'une protection thermique à base d'isolant Armaflex sur le tuyau de vidange du circuit principal lors de la prochaine maintenance préventive afin de protéger le tuyau de la contrainte du rayonnement thermique du compresseur.
- Contrôle de tous les autres tuyaux bleus en PUR lors de chaque maintenance préventive annuelle selon le manuel de maintenance et remplacement en cas de signes de dégradation (par ex. signes de fuite).
- Mise en place d'un système de recirculation de vanne de vide lors de la prochaine maintenance préventive afin de rediriger l'eau qui fuit des vannes de vide vers le réservoir.

- Remplacement du tuyau de vidange du réservoir en PUR par un tuyau résistant en Vinyle-Méthyl-Silicone (VMQ) au cours de la prochaine maintenance préventive annuelle.
- Contrôle de tous les autres tuyaux bleus en PUR lors de chaque maintenance préventive annuelle selon le manuel de maintenance et remplacement en cas de signes de dégradation (par ex. signes de fuite).

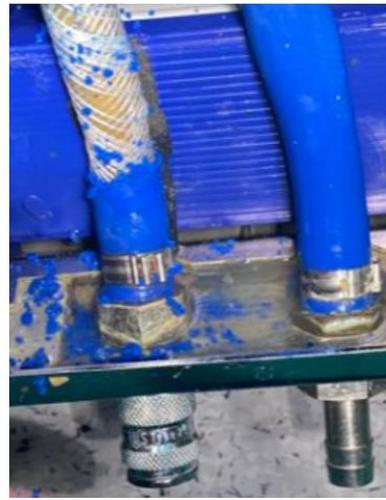
Figure 2 : Tuyau bleu dégradé vs. tuyau bleu intact
