## **Field Safety Notice / Avis de sécurité**

### *hilite 7000 LT oxygenator\_fuites au port de recirculation*

Référence : FSCA-2025-001-hilite 7000 LT oxygenator\_leakages at the recirculation port

Cause/raison : Fuites au niveau de l'orifice de recirculation de l'oxygénateur pendant l'amorçage (préparation) ou l'utilisation clinique du kit de tubulure

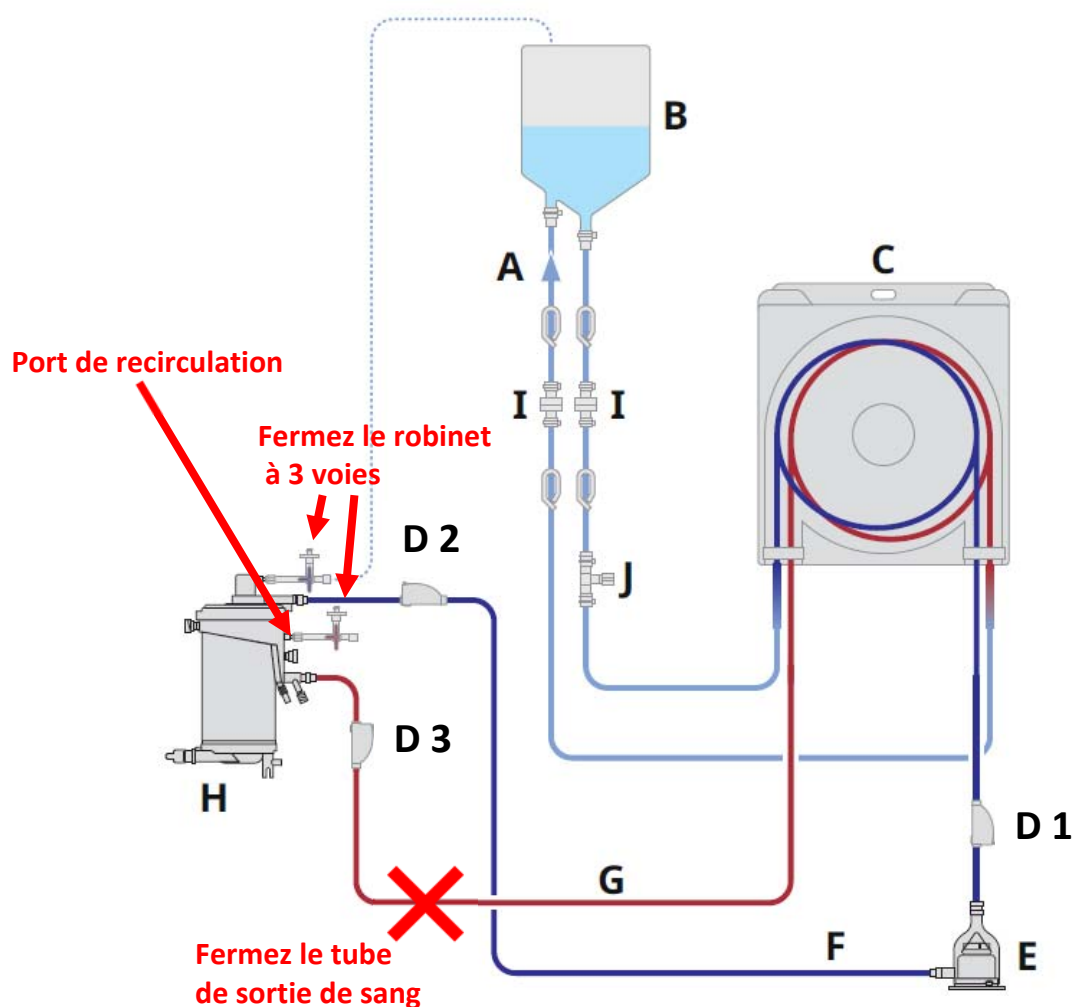
### Configuration des tests

Vérifiez l'étanchéité de l'oxygénateur hilite 7000 LT au niveau du port de recirculation avant utilisation. Si vous n'observez aucune gouttelette au niveau du port de recirculation dans les 5 minutes, le kit de tubulures peut être utilisé.

1. Assurez-vous que toutes les connexions sont solidement fixées.

2. Amorcez le kit de tubulure.

3. Fermez le robinet d'arrêt à trois voies au niveau de l'orifice de ventilation de l'oxygénateur en direction de l'oxygénateur.
4. Fermez le robinet à trois voies au niveau de l'orifice de recirculation vers l'oxygénateur.
5. Serrer le tube de sortie du sang (ligne de retour) avec deux pinces (serrage croisé) à 10 cm (4 pouces) à côté du p3 IPS (fig. point D 3).
6. Démarrez la pompe et augmentez la vitesse de la pompe à 10 000 tr/min.
7. Faire circuler pendant au moins 5 minutes.
8. Vérifiez le port de recirculation de l'oxygénateur.
  - Si la connexion est serrée, le kit de tubulure peut être utilisé.
  - Si une goutte s'est formée, n'utilisez pas le kit de tubulure.

**N'utilisez pas un oxygénateur qui fuit. Ces produits doivent être remplacés.**
