Nouvel avis de sécurité sur le terrain
Correction urgente d'un dispositif médical – Grippage des bagues de retenue des champs stériles pour bras d'instrumentation da Vinci SP (ISIFA2025-07-C)

ISIFA2025-07-C Annexe A : Liste des numéros de lot des champs stériles da Vinci SP concernés

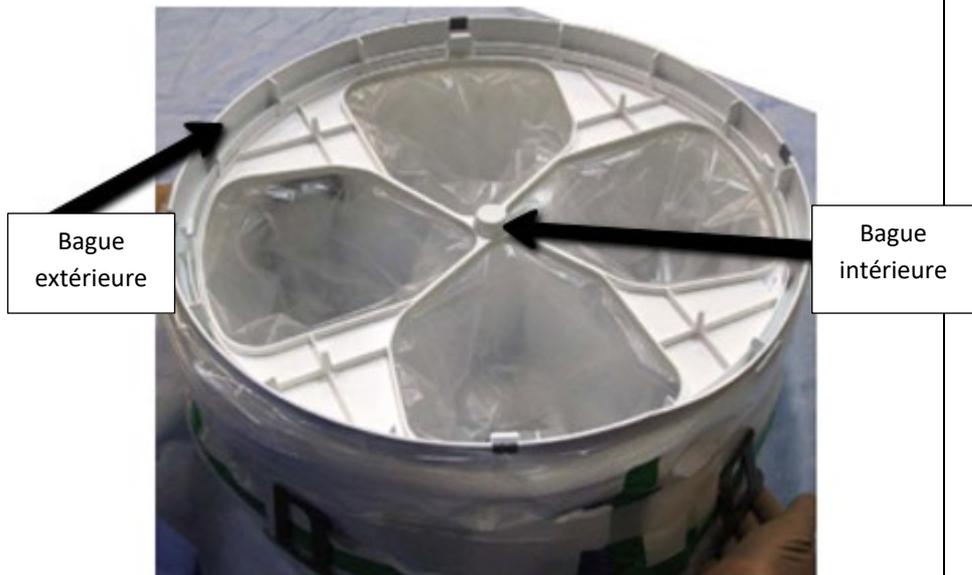
Figure 1 : Champ retiré de son emballage ; bagues extérieure et intérieure référencées.

Une investigation menée par Intuitive a déterminé que les dimensions de la bague extérieure des champs correspondant aux lots concernés étaient inférieures à celles figurant dans les spécifications produit. De ce fait, la bague intérieure risque de se coincer ou de se gripper, limitant ainsi la rotation. Si la bague intérieure se gripe,

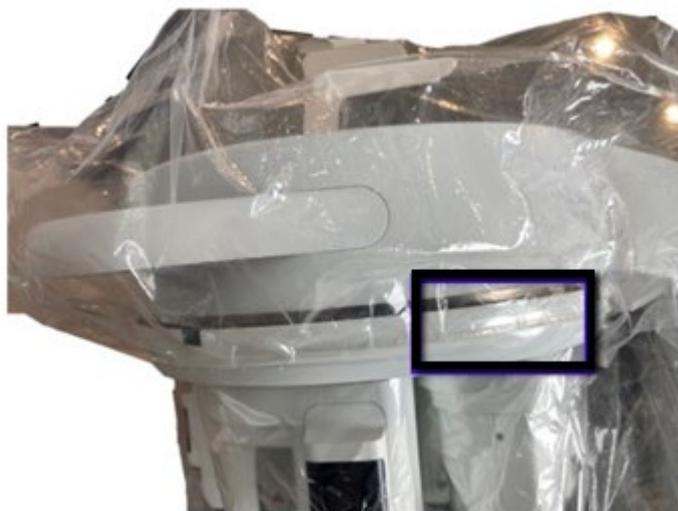
Figure 2 : Champ stérile correctement mis en place, avec la partie gris métallisé du bras d'instrumentation dissimulée.

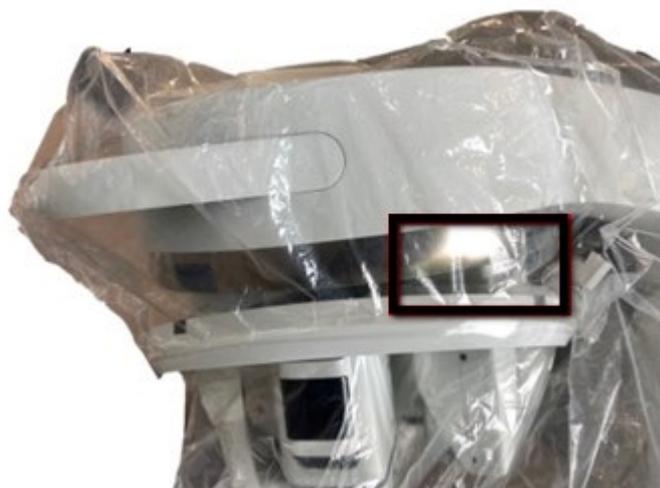
les clips de maintien sur la bague extérieure risque de se détacher du bras d'instrumentation, exposant potentiellement une partie du bras d'instrumentation. (Voir les figures 2 et 3).

Figure 3 : Bague extérieure détachée sur le champ stérile, exposant la partie gris métallisé du bras d'instrumentation

Ce problème se limite aux numéros de lot précisés à l'annexe A. Cependant, tous les champs stériles contenus dans les lots identifiés à l'annexe A ne sont pas systématiquement concernés. Par conséquent, vous pouvez continuer à utiliser les champs stériles en procédant aux étapes d'inspection préalables à chaque intervention selon les instructions présentes dans l'annexe B.

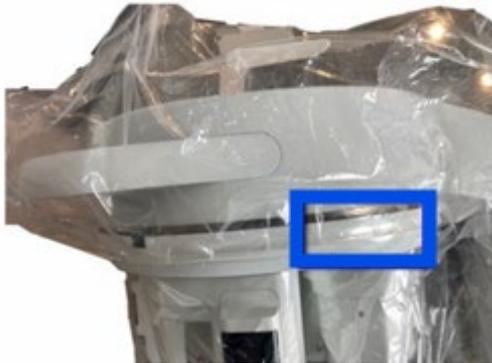
Figure 6a Correct : Partie grise dissimulée

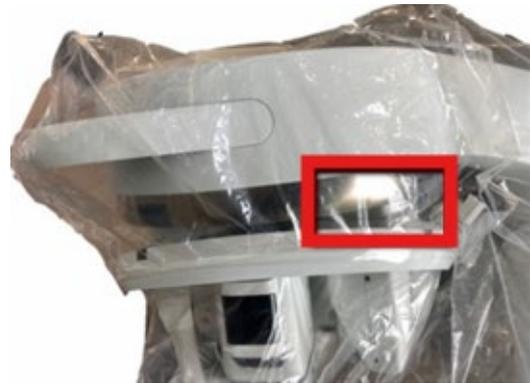
- c. La bague extérieure du champ stérile retombe sur la partie gris métallisé du système (voir les figures 6a et 6b ci-dessous).
 - d. Un des 4 repères gris foncé sort des connecteurs gris foncé pendant la rotation (voir la figure 7).

Figure 6b Incorrect : Partie grise bien évidente

3. Tout en maintenant le bouton de débrayage du bras d'instrument enfoncé, pivotez manuellement l'ensemble du mécanisme d'entraînement de l'instrument (voir la figure 5) dans un sens sur 360°. Ensuite, pivotez le mécanisme d'entraînement de l'instrument sur au moins 360° dans l'autre sens. La figure 5 illustre une façon de pivoter l'ensemble du mécanisme d'entraînement de l'instrument. Arrêtez-vous immédiatement et rappelez sur « déploiement en vue de la mise en place du champ stérile » pour ramener l'ensemble du mécanisme d'entraînement de l'instrument en position initiale et remplacer le champ stérile si vous observez l'un des comportements suivants :

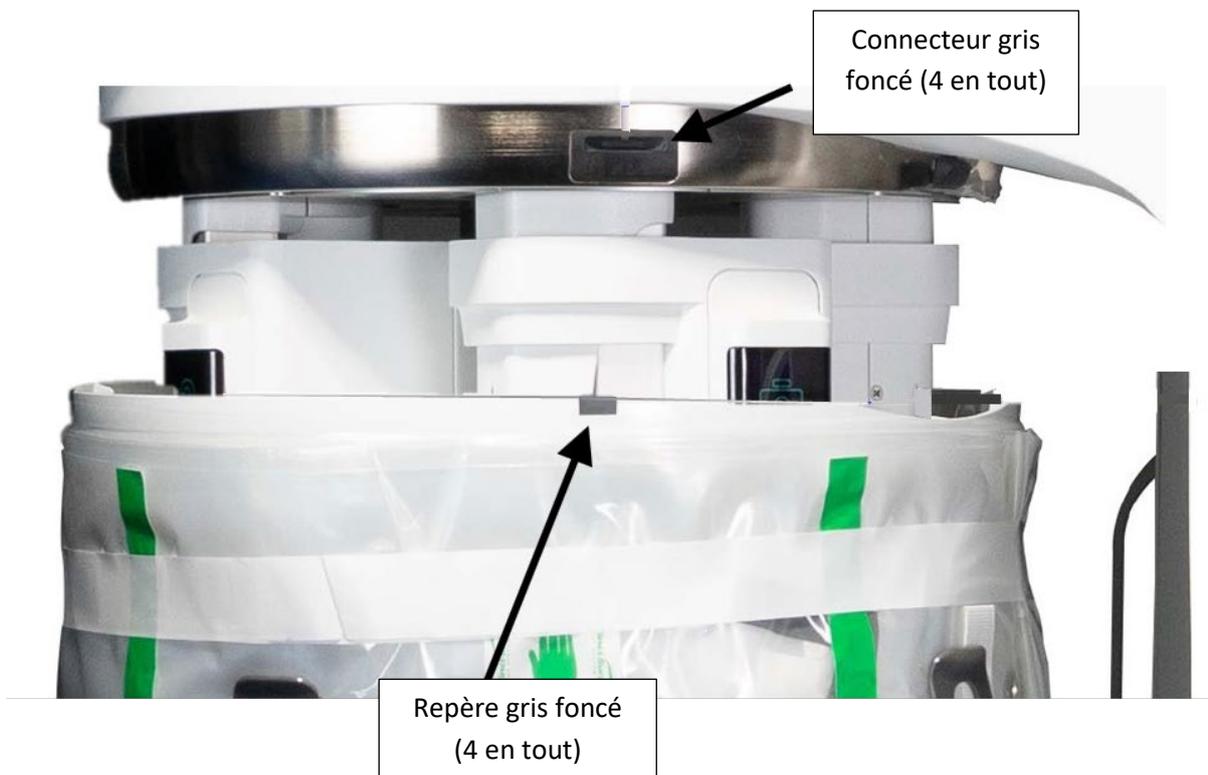
Figure 7 : Connecteurs gris foncé et repères gris foncé indiqués sur la bague du champ stérile
