Notification de sécurité produit

Systemes IRM avec versions logicielles R11.1 et R12.1
Erreurs d'alignement des références transversales MobiView

Mai 2025

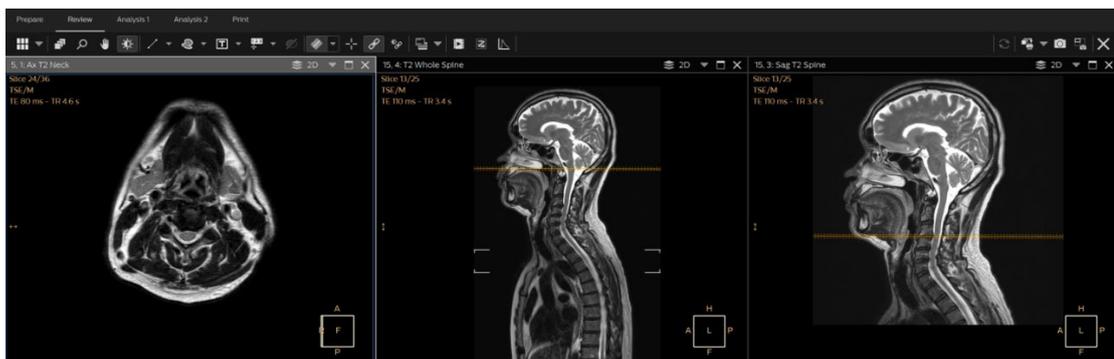
- A. Il est possible que la ligne et/ou le cadre de référence transversale n'apparaisse pas au bon endroit sur une image générée par MobiView (voir les exemples des figures 1 et 2).

- acquisitions multi-stations qui nécessitent l'assemblage des images d'au moins 3 stations; et
- un protocole d'acquisition est utilisé lorsque les stations ont une taille de voxel ou un champ d'acquisition différent(e) (ce qui signifie que la taille de voxel ou le champ d'acquisition est personnalisé en fonction de l'anatomie pour chaque station).

Figure 1. La ligne de référence transversale de l'image axiale (à gauche) ne se trouve pas au bon endroit sur l'image générée par MobiView (au milieu). Le bon emplacement est indiqué sur l'image source sagittale non fusionnée (à droite).

- Vous pouvez continuer à utiliser vos systèmes conformément à l'utilisation prévue.
 - A. Pour éviter le problème potentiel d'une ligne de référence transversale incorrecte sur les images générées par MobiView, utilisez la même taille de voxel et le même champ d'acquisition sur l'ensemble des stations d'acquisition.
 - B. N'utilisez pas la fonctionnalité de ligne de référence transversale en mode cadre, en mode « toutes les coupes » ou en mode 3D. Utilisez la fonctionnalité de ligne de référence transversale en mode coupe unique.
- Transmettez cette notification à tous les utilisateurs de cet appareil afin qu'ils soient informés du problème et des dangers/préjudices associés.

Un représentant Philips vous contactera pour programmer l'installation d'une mise à niveau logicielle par un responsable technique afin de remédier au problème (références FCO78100566, FCO78100584, FCO78100585, FCO78100620, FCO78100621).

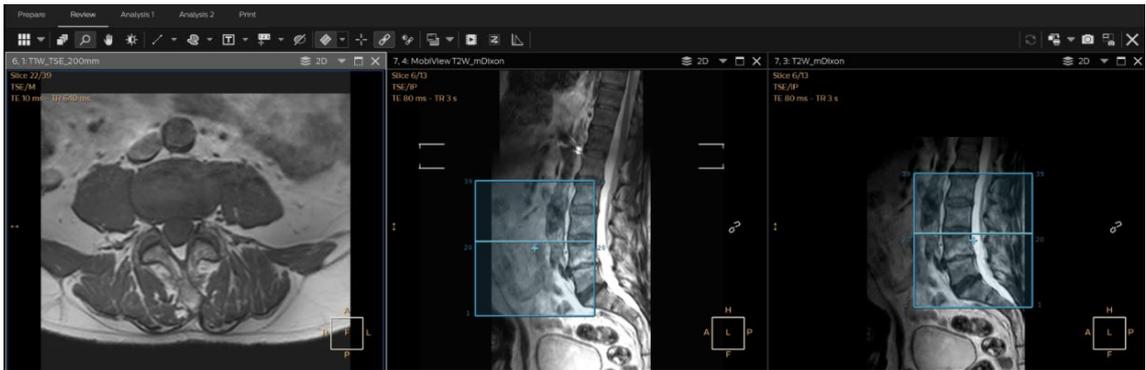
Figure 2. Le cadre de référence transversale de l'image axiale (à gauche) n'apparaît pas au bon endroit sur l'image générée par MobiView (au milieu). La position de la coupe dans le cadre est

correcte, mais le cadre n'est pas correctement centré. Le bon emplacement est indiqué sur l'image source sagittale non fusionnée (à droite).

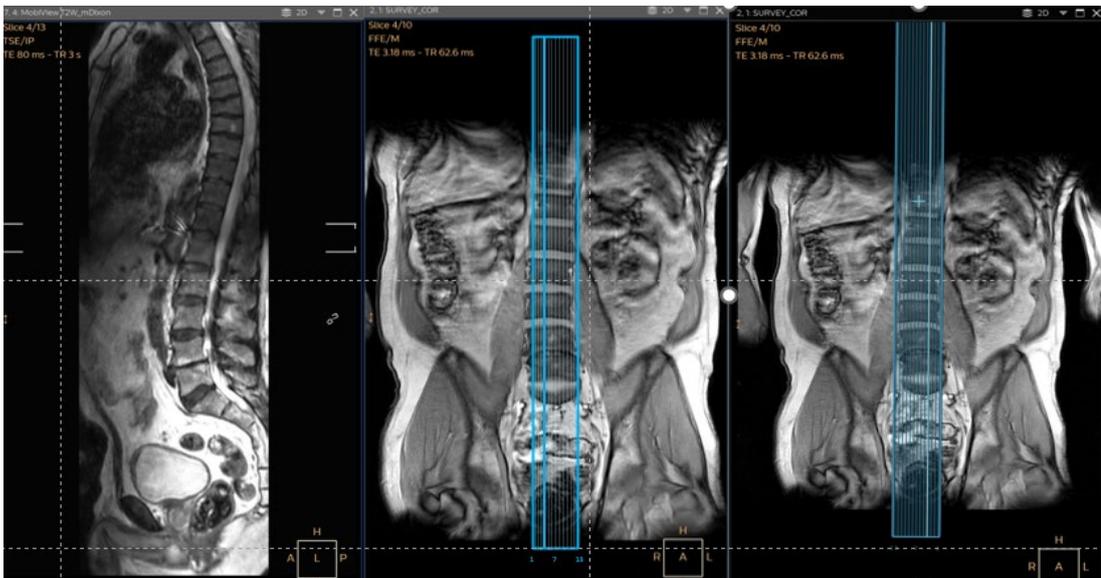
- B. Le cadre de référence transversale d'une image générée par MobiView peut ne pas apparaître au bon endroit lorsqu'il est mis en miroir sur une autre image (voir les exemples des figures 3 et 4), si :
- les images MobiView sont acquises selon un ordre d'acquisition des coupes inversé (c'est-à-dire que les paramètres d'affichage des images sont personnalisés) ; ou
 - le cadre de référence transversale d'une série fusionnée générée par MobiView (stations axiales) est affiché ; ou
 - le cadre de référence transversale des reconstructions multiplanaires générés à partir de données à piles multiples est affiché.

Figure 3. Cadre de référence transversale d'une image générée par MobiView selon un ordre d'acquisition des coupes inversé (à gauche) est mis en miroir sur une autre image (au milieu). Le cadre est bien positionné, la position et la numérotation de la coupe sont incorrectes. La bonne position est illustrée pour une image générée par MobiView avec un ordre d'acquisition des coupes par défaut (à droite).

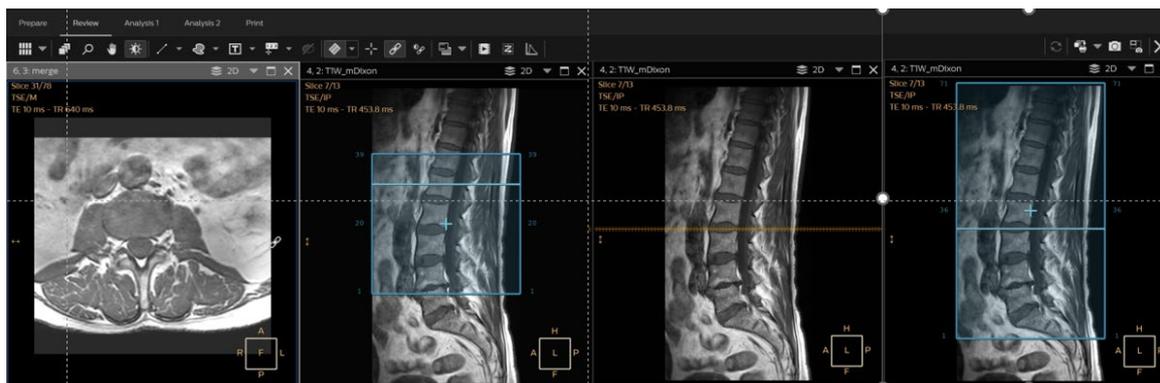
Figure 4. Cadre de référence transversale d'une série axiale fusionnée générée par MobiView (à gauche) ne s'affiche ni dans la bonne taille ni au bon endroit sur une autre acquisition (au milieu à gauche). La ligne de référence transversale de la même série axiale fusionnée générée par MobiView se trouve au bon endroit (au milieu à droite). La taille et l'emplacement adéquats du cadre sont illustrés pour une série axiale fusionnée générée par Mobiview (à droite).
