FSN Ref : PM6/SS14/FSN

FSCA Ref : PM6/SS14/FSCA

Date : 26/06/2025

## **Avis urgent de sécurité sur le terrain Pompe de nutrition entérale Easymoov6**

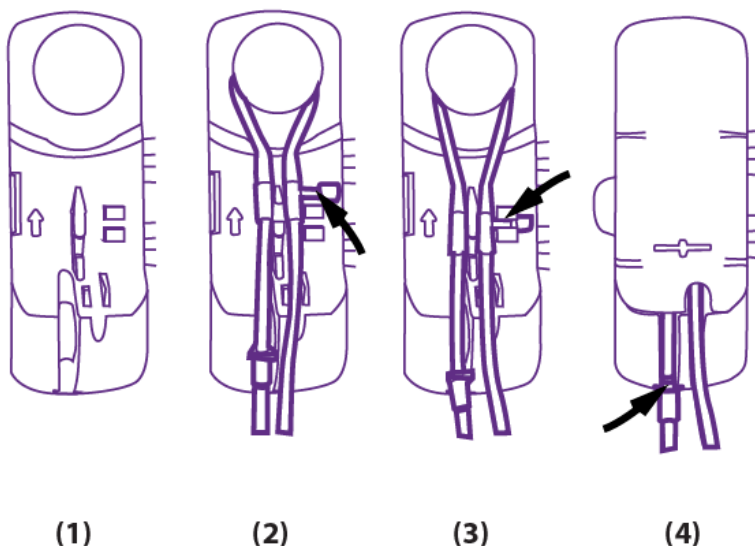
| <p><b>(2)</b> Positionner le tube silicone de la tubulure autour du rotor en s'assurant que la cassette soit en face de son logement.</p> | |
| <p><b>(3)</b> Pousser la cassette au milieu des deux plots noirs avec le pouce et s'assurer que la cassette est bien positionnée entre les deux plots noirs.</p> | |

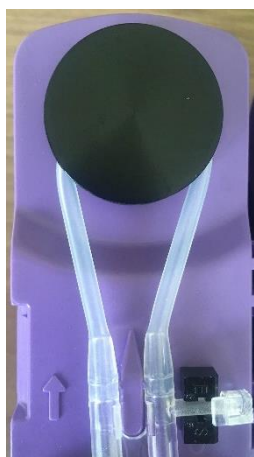
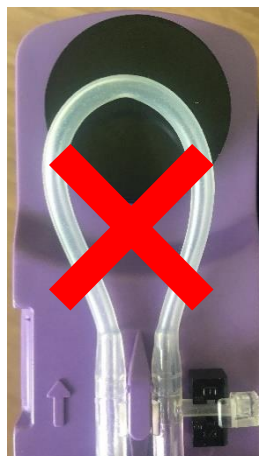
| | Medwin a été informé d'un incident survenu dans un établissement de santé. L'utilisateur n'avait pas placé le tube en silicone autour du rotor, ce qui a entraîné un écoulement avec débit important. |

- **ne pas connecter le tuyau à la sonde** avant l'amorçage,
- **vérifier la position correcte du tube de silicone** autour du rotor :

CONFORME

DANGER

| 4. Informations générales | | |
|---|---|---|
| | Rappeler les instructions relatives à la mise en place du dispositif d'alimentation entérale sur le rotor. Et informer sur le nouveau capot avec une sécurité supplémentaire. | |

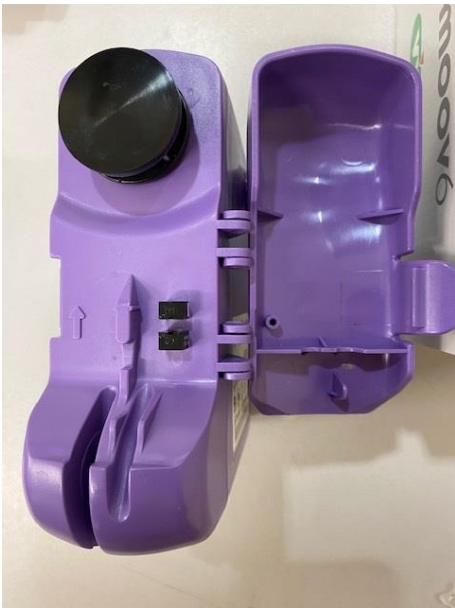
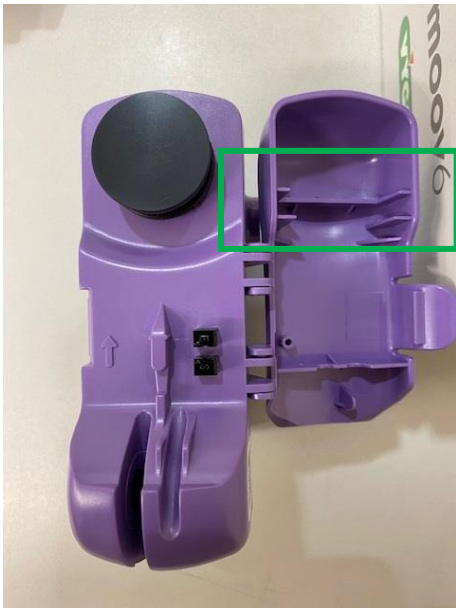
| Le capot sans la sécurité | Capot avec la sécurité |

**Annexe 2 : Sécurité ajoutée au capot**

| 3. | <b>5. Mesures prises par le fabricant</b><br><input type="checkbox"/> Retrait du produit <input type="checkbox"/> Modification/inspection du dispositif sur site<br><input type="checkbox"/> Mise à jour du logiciel <input type="checkbox"/> Modification de l'IFU ou de l'étiquetage<br><input checked="" type="checkbox"/> Autre <input type="checkbox"/> Aucune<br>Proposition de remplacer les capots en utilisant l'une des deux options énumérées ci-dessus. | |
