## **Notification URGENTE de sécurité produit**

**Systeme Azurion 7 M20**  
**Risque de retard de traitement et/ou de collision**

Juin 2025

**Référence** : Risque de retard de traitement et/ou de collision sur le Philips Azurion 7 M20, numéro de référence Philips C&R 2024-IGT-BST-016

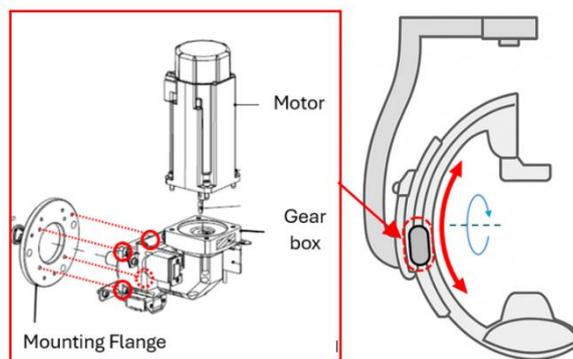
Philips a identifié que les boulons reliant le boîtier d'engrenages à la bride de montage du moteur de roulis de l'arceau peuvent avoir été mal serrés. Le moteur de roulis de l'arceau est situé sur le côté de l'arceau et produit le mouvement de "roulis" de l'arceau (Figure 1).

*Figure 1 : Emplacement du moteur de roulis sur l'arceau. Le mouvement de "roulis" de l'arceau est indiqué par la flèche rouge. Le mouvement de "propulsion" de l'arceau est indiqué par la flèche bleue.*

Si les boulons ne sont pas correctement serrés, ils peuvent se desserrer au fil du temps et provoquer des mouvements de décalage mineurs du boîtier d'engrenages par rapport à la bride de montage. Ces mouvements peuvent provoquer un bruit (inattendu) pendant le mouvement de roulis de l'arceau. Un mauvais alignement du boîtier d'engrenages et de la bride de montage peut être détecté par le logiciel de positionnement de l'arceau, auquel cas le message "Mouvement motorisé indisponible" s'affiche à l'attention de l'utilisateur et les mouvements motorisés de roulis et de propulsion de l'arceau sont désactivés. Le mouvement longitudinal motorisé du statif, la rotation du statif et les mouvements du détecteur resteront disponibles. Un redémarrage à chaud ou à froid peut résoudre temporairement le problème.

Philips remplacera le moteur de roulis de l'arceau dans tous les systèmes concernés sans frais supplémentaires. Votre ingénieur commercial Philips vous contactera pour planifier la visite d'un ingénieur de maintenance sur site pour effectuer cette opération. Selon Philips, la solution devrait être disponible en juillet 2025.

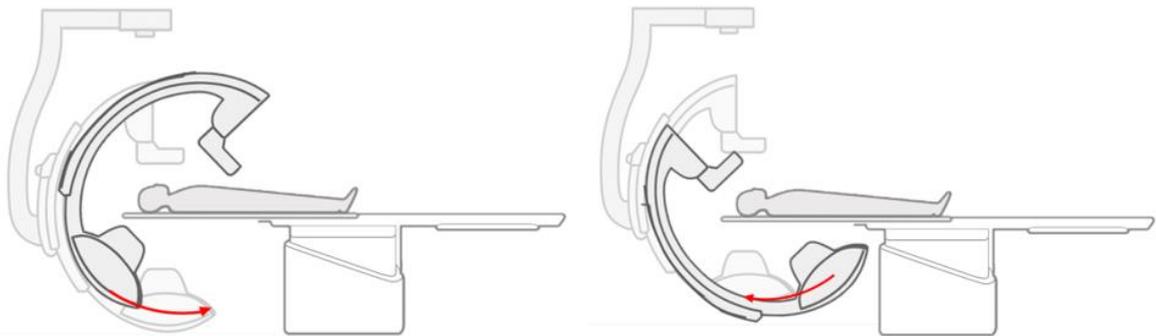
Si les boulons se desserrent, le mouvement de rotation répété peut entraîner une usure, voire une rupture des boulons. Dans ce cas, l'arceau peut tourner librement jusqu'à ce que le tube atteigne sa position la plus basse, comme indiqué sur la Figure 2. Le mouvement de roulis motorisé et le mouvement de propulsion de l'arceau ne sont pas disponibles.

Figure 2 : En raison de la gravité, l'arceau tourne jusqu'à la position où le tube atteint son point le plus bas.

Si l'arceau se déplace librement jusqu'à ce que le tube atteigne sa position la plus basse, il peut entrer en collision avec le personnel hospitalier (au niveau des membres inférieurs) lorsqu'il se trouve sur la trajectoire de l'arceau en mouvement. Les conséquences potentielles vont de la blessure physique bénigne à la blessure physique grave engageant le pronostic vital, y compris des contusions graves, des lacérations importantes ou complexes nécessitant la consultation d'un spécialiste ou des fractures nécessitant une intervention chirurgicale.
