<Référence : 97391810-FA>

24 juillet 2025

Notification d'information de sécurité urgente

Sujet : Prise en charge du schéma d'augmentation progressive de l'impédance de choc à basse tension quotidienne (LVSI : Low Voltage Shock Impedance), associé à une calcification des sondes de défibrillation RELIANCE™ à simple coil (SC) et à double coil (DC) recouvertes de polytétrafluoroéthylène expansé (e-PTFE) fabriquées par Boston Scientific Corporation (BSC) de 2002 à 2021 et qui ne sont plus distribuées aujourd'hui. **Voir l'annexe B pour obtenir une liste des modèles de sondes concernées** (référence d'action: 97391810-FA).

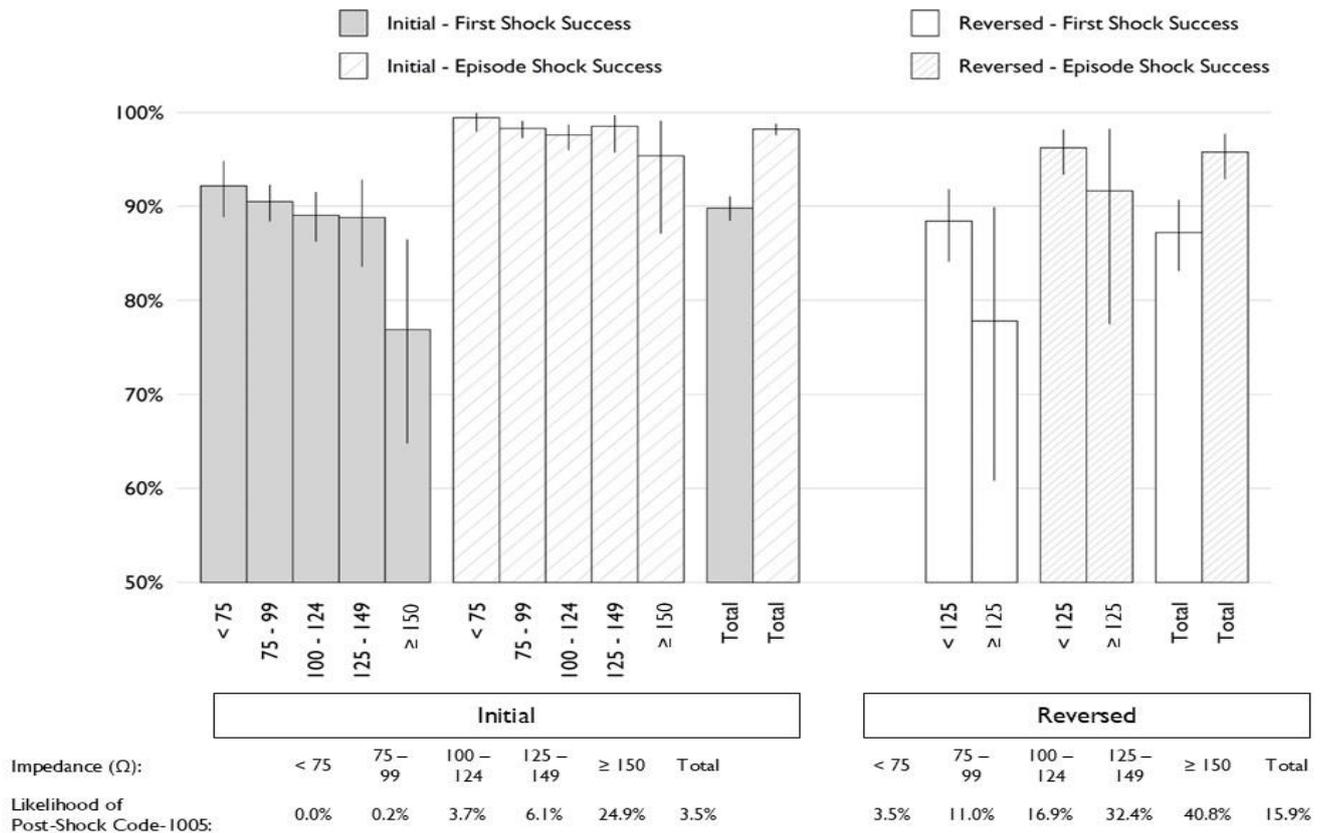
- Le matériau encapsulant le coil de choc peut présenter un biais de polarité avec une polarité inversée (RV+) ayant une impédance de choc à haute tension (HVSI : High Voltage Shock Impedance) élevée par rapport à la polarité initiale (RV-)⁷. Les chocs de polarité inversée (RV+) sont 4,5 fois plus susceptibles de déclencher une alerte d'impédance de choc élevée délivrée (Code-1005), et les systèmes de défibrillation programmés avec une polarité inversée (RV+) présentant une augmentation progressive de la LVSI ont un taux de réussite du choc, déterminé par le défibrillateur, plus faible.

Figure 1 Succès du choc déterminé par le défibrillateur en fonction de la polarité programmée et probabilité de Code-1005 après un choc en fonction de la polarité des chocs individuels pour les systèmes de défibrillation équipés de sondes avec e-PTFE par rapport à la LVSI moyenne des 28 jours précédents. Axe X : Intervalles LVSI et axe Y : Taux de réussite du choc déterminé par le défibrillateur.

2- Au cours du suivi de routine des sondes affectées, déterminer la LVSI moyenne approximative la plus récente sur 28 jours, non influencée par l'administration d'un choc (voir les exemples à l'annexe C) et examiner la HVSI pour tous les chocs depuis la dernière vérification du système jusqu'à l'épisode le plus récent en utilisant les critères du Tableau 1 et les données fournies à la figure 1.

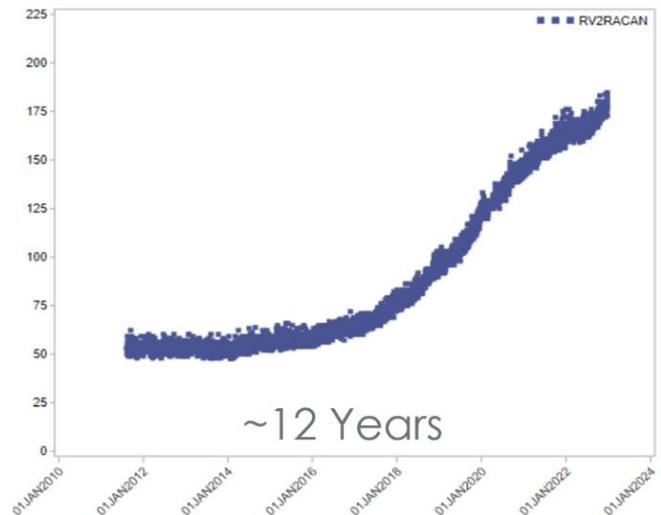
L'augmentation progressive de la LVSI sur plusieurs années (figure 2) est associée à l'accumulation d'un agent calcique encapsulant sur le ou les coils de choc qui peut réduire la conductivité électrique et augmenter l'impédance de la LVSI et de la HVSI.

Figure 2 Exemple d'augmentation progressive de la LVSI de janvier 2010 à janvier 2024 sur une sonde de défibrillation SC RELIANCE avec e-PTFE retournée, avec un agent encapsulant calcifié entourant visiblement le coil.

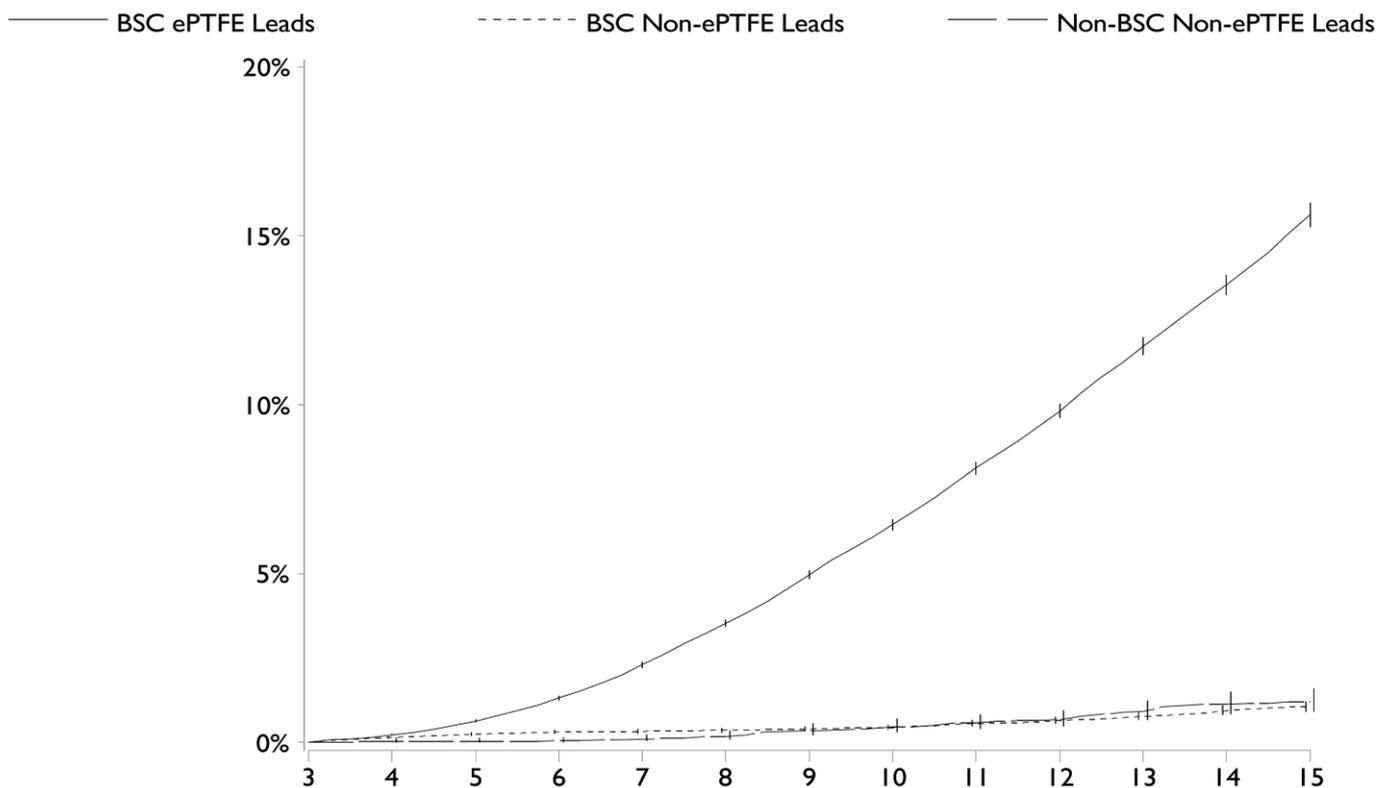
- Environ 1 sonde avec e-PTFE sur 15 à 10 ans (6,4 %, figure 3) connaîtra une augmentation progressive de la LVSI.

Figure 3 Incidence de l'augmentation progressive de la LVSI dans les sondes de défibrillation, d'après les données enregistrées et les données américaines anonymisées LATITUDE de BSC. Axe X : années après l'implantation ; axe Y : sondes avec augmentation progressive (%).

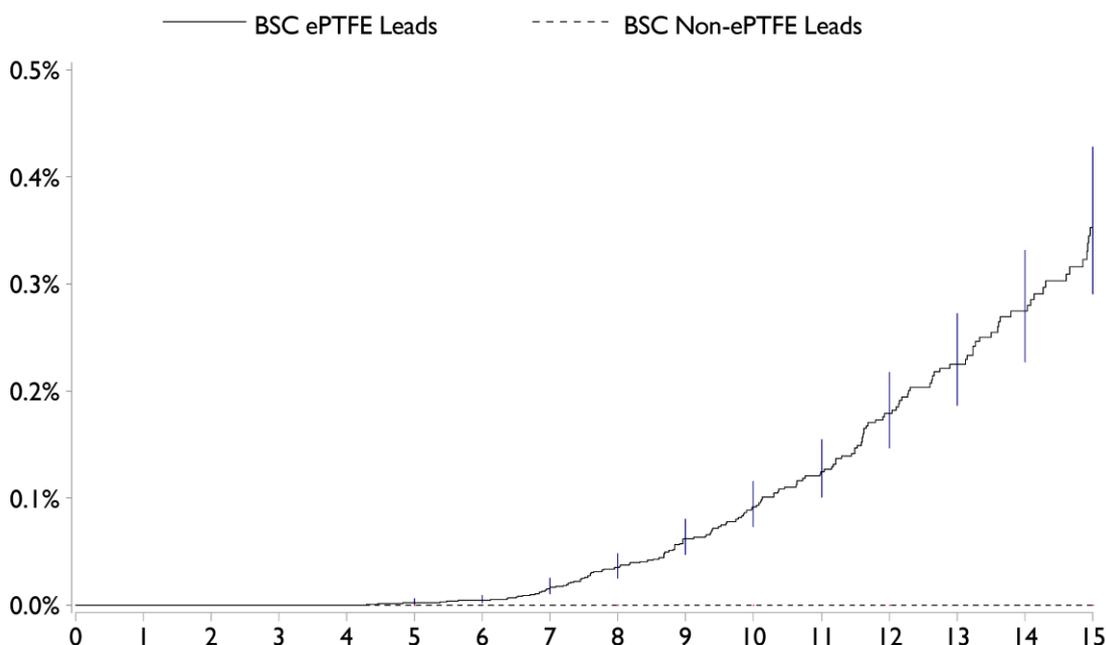
Figure 4 Incidence d'une sonde ayant un Code-1005 après un choc et une augmentation progressive de la LVSI. Axe X : années après l'implantation ; axe Y : sondes avec augmentation progressive et Code-1005 (%).

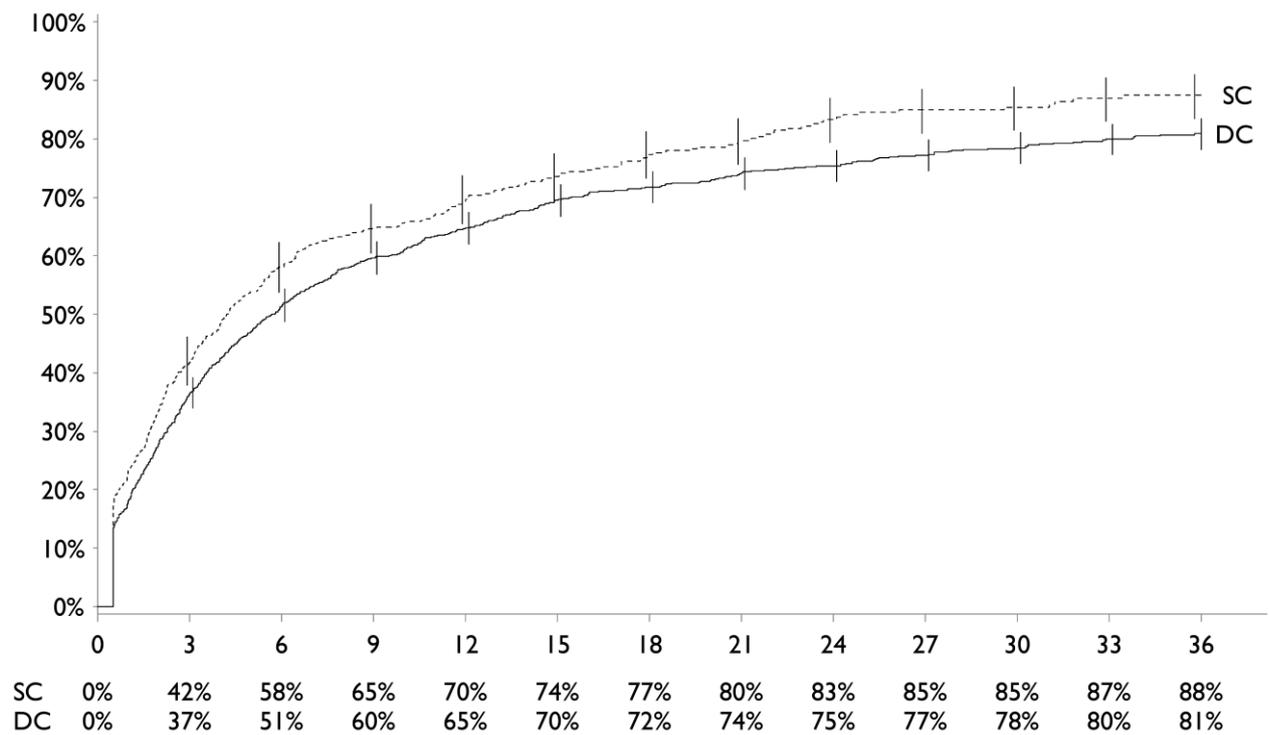
Une réduction temporaire de la LVSI après la délivrance d'un choc a été observée cliniquement. L'analyse histologique et les tests de chocs des sondes avec e-PTFE suggèrent que les chocs peuvent fissurer l'agent encapsulant calcifié, ce qui réduit temporairement l'impédance. Cependant, l'analyse histopathologique suggère également que la réponse biologique inhérente à la cicatrisation peut recalifier ces fissures/fractures. Les données longitudinales sur la LVSI moyenne après le choc, présentées dans la figure 5, indiquent que la LVSI revient aux niveaux d'avant le choc dans environ 50 % des cas dans les six mois.

Figure 5 Probabilité de retour à la LVSI avant le choc. Axe X : mois après le choc ; axe Y : sondes revenues à la valeur LVSI avant le choc (%).

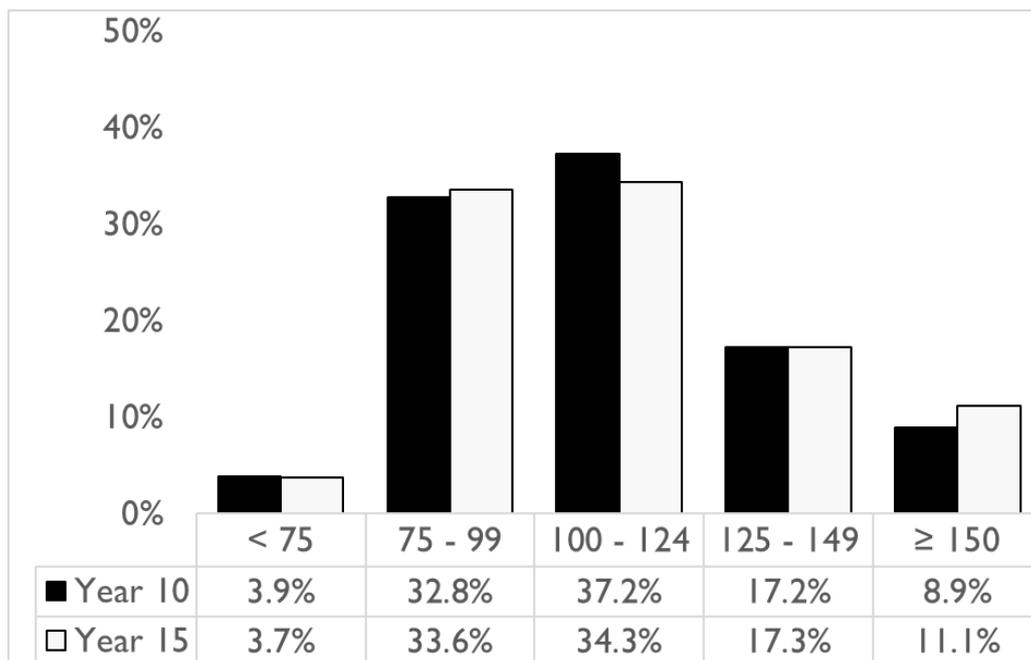
Figure 6 Moyenne la plus élevée de la LVSI sur 28 jours dans l'ensemble de données américaines anonymisées du système de télésurveillance LATITUDE, 10 et 15 ans après l'implantation Axe X : intervalles d'impédance de la LVSI pour 10 ou 15 ans ; axe Y : pourcentage de défibrillateurs avec une LVSI. Il est à noter que certains dispositifs de cet ensemble de données ne sont plus en service.

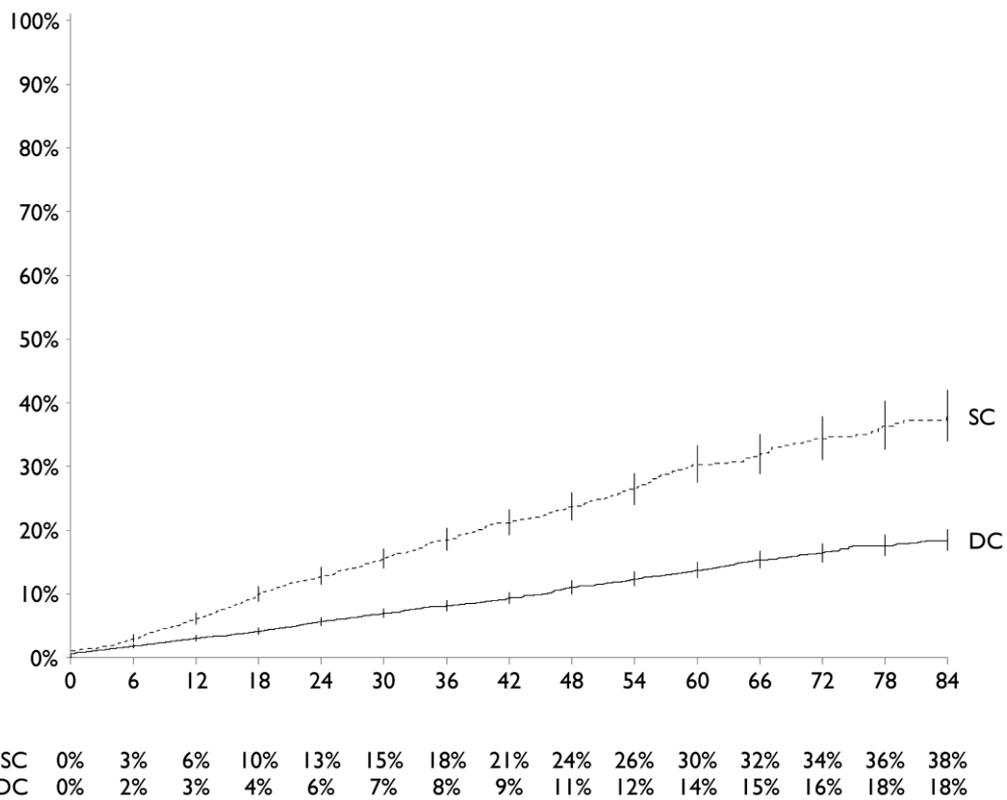
Parmi les sondes avec e-PTFE présentant une augmentation progressive de la LVSI, moins d'un tiers d'entre elles (30 % de sondes SC et 14 % de sondes DC, figure 7) atteindront une LVSI moyenne sur 28 jours $\geq 150 \Omega$ dans les 5 ans suivant la détection d'une augmentation progressive et devront être remplacées. D'après le temps d'implantation observé à laquelle une augmentation graduelle se produit, le dépassement de la LVSI de 150 Ω sur une moyenne de 28 jours est attendu tardivement dans la vie de ces sondes. Ainsi, une fois que le phénomène d'augmentation progressive de l'impédance de choc constaté, il est inévitable que la LVSI continue à augmenter progressivement ou qu'elle dépasse la valeur de 150 Ω .

Figure 7 Probabilité qu'une sonde atteigne une LVSI moyenne sur 28 jours d'au moins 150 Ω à la suite d'une augmentation progressive de la LVSI au fil du temps. Axe X : mois à partir du début de l'augmentation progressive de la LVSI ; axe Y : sondes qui atteignent une LVSI moyenne de 150 Ω sur 28 jours (%).
