<Référence : 97125289F-FA>

Septembre 2025

Notification d'information de sécurité urgente

Sujet : Notification d'information de sécurité – Mise à jour de la notification d'information de sécurité de décembre 2024 : Logiciel conçu pour empêcher le déclenchement du Mode de sécurité en dehors d'un milieu hospitalier en raison d'un état d'impédance élevée de la batterie dans les stimulateurs cardiaques et les CRT-P ACCOLADE™ (référence: 97125289F-FA).

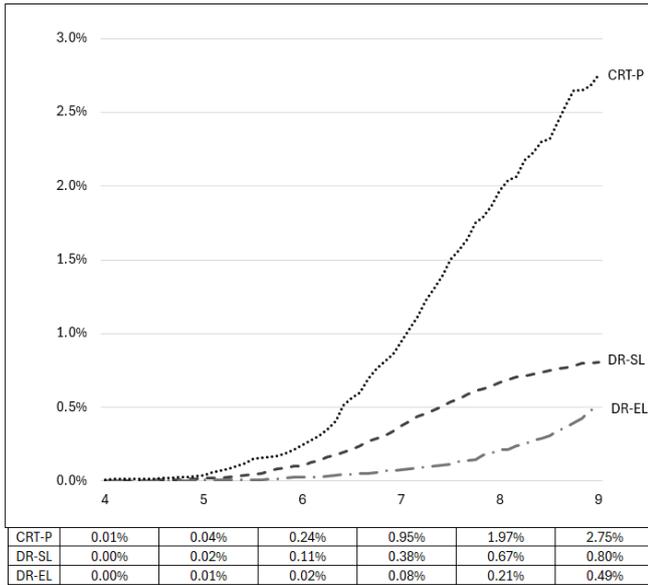
Le pire cas rapporté de préjudice au patient était la perte de stimulation avec blessure grave ou mise en jeu du pronostic vital. Deux (2) décès ont eu lieu chez des patients dépendant d'un stimulateur cardiaque après l'activation du Mode de sécurité en dehors d'un milieu hospitalier et aucun autre décès n'a été signalé. Les détails concernant les sous-populations ACCOLADE et le taux d'occurrence au cours de la vie pour chaque type de dispositif sont présentés dans le Tableau 2. Les taux d'occurrence pour les différents types de dispositifs sont présentés dans les figures 1 et 2.

Figure 1 Taux d'occurrence du Mode de sécurité induit par une impédance élevée de la batterie dans la population concernée en décembre 2024

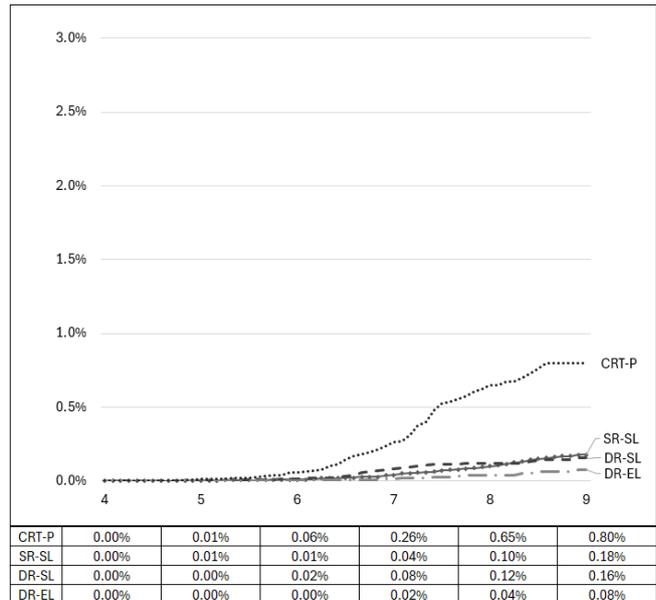
Figure 2 Taux d'occurrence du Mode de sécurité induit par une impédance élevée de la batterie parmi les dispositifs restants
