Réf. :10637569

**Avis de sécurité urgent : rappel**

**BRAIN QUICK SOFTWARE version 4.01.00 à 4.01.04**

**Stimulation corticale sur des systèmes à 256 canaux**

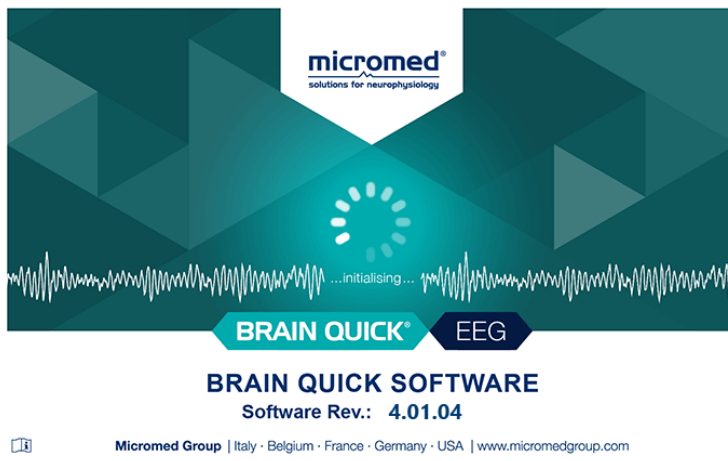
Figure 1 : écran de démarrage

Les versions concernées peuvent être identifiées à partir de l'écran de démarrage ou de la fenêtre « À propos », accédée au moyen du menu Aide->À propos. Voir les images ci-dessous à titre de référence.

**4.01.00 ; 4.01.01 ; 4.01.02 ; 4.01.03 ; 4.01.04**
