## Notification URGENTE de sécurité produit

### Systèmes CT 5300 et Incisive CT dotés de la version logicielle 5.1

Utilisation simultanée inattendue de boutons d'OnPlan et autres problèmes logiciels

30 Septembre 2025

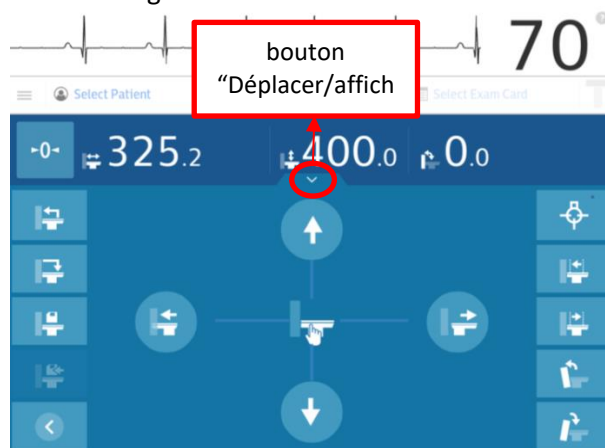
Figure 1. OnPlan sur le statif

Lors de la localisation du patient par OnPlan sur le statif, le statif/la table d'examen continuent de bouger jusqu'à ce qu'ils soient bloqués par leurs propres limites ou par l'arrêt manuel de l'opérateur (appui sur le bouton d'arrêt d'urgence ou nouvel appui sur le bouton de mouvement d'origine), lorsque les étapes ci-dessous se produisent dans cet ordre :

- appui sur le bouton de mouvement depuis OnPlan sans le relâcher ;
- appui simultané sur le bouton "Déplacer/afficher/masquer la barre" (voir figure 1) ;
- relâchement du bouton de mouvement depuis OnPlan.

Le mouvement supplémentaire du statif ou de la table peut provoquer des douleurs, des abrasions ou des lacérations, s'il n'est pas remarqué et arrêté par l'opérateur.

- Vous pouvez continuer à utiliser votre ou vos systèmes conformément à l'utilisation prévue et en suivant les recommandations ci-dessous :
  - Évitez de toucher le bouton "Déplacer/afficher/masquer la barre" lorsque vous appuyez sur le bouton de mouvement d'OnPlan pour le statif/la table. Utilisez l'un des boutons d'arrêt d'urgence en cas de mouvement involontaire de la table ou du statif.

- Surveillez toujours le patient pendant un mouvement initié par OnPlan.
- Pour obtenir des détails spécifiques concernant les autres problèmes et les actions recommandées, reportez-vous au tableau 1.
