Template Rev 2: February 2020  
CellaVision FSCA Ref: CA25-013  
CellaVision FSN Ref: FSN-CV-2025-004-ROW

**Alerte de sécurité**  
**Analyseur automatisé de morphologie cellulaire numérique DI-60**  
**Problème de lecteur de code-barres**

# Technical Note TN148

## FSCA Barcode reader issue

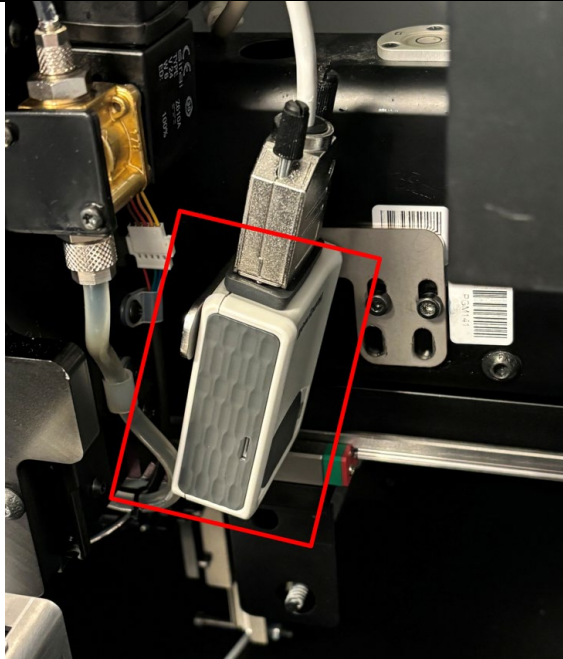
Figure 2. Image d'un lecteur de codes-barres Honeywell Vuquest installé dans le système.

| 2. Raison de l'action corrective | |
|---|---|
| 2. | <p>1. Description du problème identifié</p> <p>Il a été découvert que dans certains cas, lorsqu'une lame possède un code-barres illisible, il existe un risque que le lecteur de codes-barres lise accidentellement le code-barres de la lame précédemment traitée, entraînant ainsi une attribution incorrecte des résultats.</p> <p>La condition préalable à ce problème rencontré, est qu'une lame avec un code-barres illisible soit analysée juste après une lame avec un code-barres lisible, et cela dans un DI-60 équipé soit d'un lecteur de code-barres de marque Honeywell Vuquest, soit d'un lecteur Jada FM-5.</p> <p>Dans ce cas, il existe un risque que le lecteur de code-barres lise le code-barres de la lame située dans la position de retour (précédente), attribuant ainsi les résultats de la lame en position d'indentification à celle en position de retour. Si le professionnel de santé effectuant la revue de lame n'est pas attentif, cela peut entraîner un diagnostic incorrect. Le problème est moins susceptible de se produire lorsque des codes-barres standard Sysmex, dont le code-barres est plus petit, et situé à gauche, sont utilisés.</p> |

| 3. Type d'Action pour minimiser le risque | | |
|---|---|---|
| 3. | <b>4. Action prise par le distributeur (SYSMEX)</b> <p><input checked="" type="checkbox"/> Modification / inspection de l'appareil sur site</p> <p><input checked="" type="checkbox"/> Mise à jour Logicielle</p> <p>Un nouveau firmware (version 4.2.7) a été développé pour résoudre le problème lié au lecteur de codes-barres. Cette nouvelle version sera installée sur les unités concernées via une Action Corrective de Sécurité sur le Terrain. L'installation sera effectuée par le</p> | |

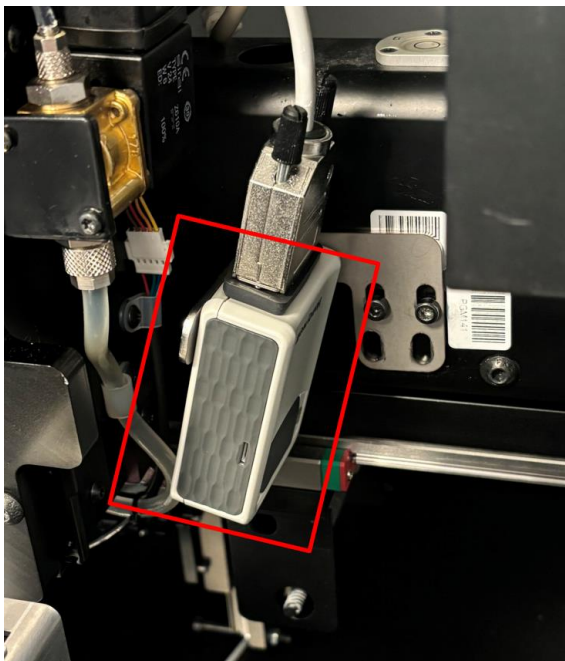
Figure 2. Image of the Honeywell Vuquest barcode reader installed in system.

It was discovered that in some instances when a slide has an unreadable barcode there is a risk that the barcode reader accidentally reads the barcode of the previously processed slide, thus resulting in a misattribution of diagnostic results.

The precondition for the issue to occur is that a slide with an unreadable barcode is run after a slide with a readable barcode in a DI-60 with either a Honeywell Vuquest or Jadak FM-5 barcode reader. In this case there is a risk that the barcode reader instead reads the barcode of the slide located in the shuttle return position and thus attributes the results from the slide in fetch position to the ID of the slide in return position. If the healthcare professional performing the review is not attentive this has the potential to lead to a wrong diagnosis.

Systems that have changed to a spare part barcode reader, Honeywell Vuquest, Figure 2 are affected. Honeywell Vuquest have been delivered as spare part from May 2022.

A new Firmware CCU4 version 4.2.7 has been developed to solve the problem associated with the barcode reader. This new version shall be installed in affected units through a Field Safety Corrective Action. The installation will be performed by Sysmex service personnel, who will contact affected users to schedule a time for firmware update.

1. Download the CCU Firmware for CCU4 version 4.2.7 from the CellaVision home page
2. Unzip downloaded file
3. Run the **CcuUpgradeApp.exe** to upgrade the firmware
4. Restart the system after upgrade
5. Perform **Barcode reader positioning** in the Service Wizard
