## **Notification URGENTE de sécurité produit – MISE À JOUR**

Azurion 7M20 muni d'un statif FlexArm  
Mouvement motorisé longitudinal susceptible de ne pas être réalisé comme prévu  
**Référence Philips : 2024-IGT-BST-003**

17 Octobre 2025

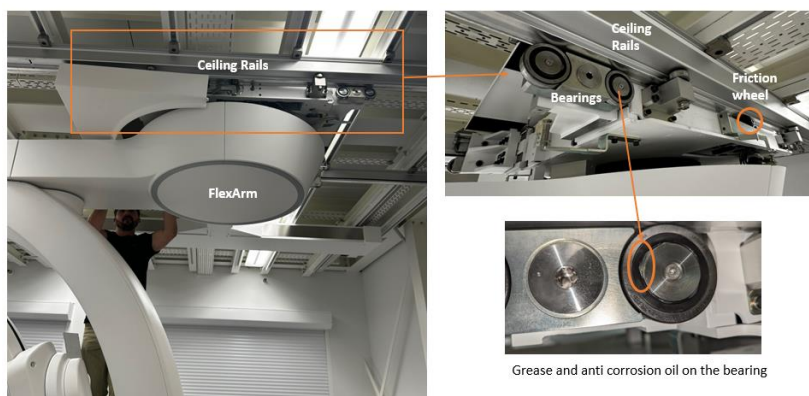
Figure 2 : Aperçu des éléments de statif FlexArm et identification du problème

Philips a constaté que le mouvement motorisé longitudinal du statif FlexArm pourrait être irrégulier (non fluide) pour finalement être interrompu. Ce problème est occasionné par une fuite de graisse provenant des roulements et/ou l'huile anticorrosion appliquée sur ces derniers, ce qui peut entraîner une lubrification excessive du rail du plafond et donc contribuer à réduire la friction entre les rails et la roue de friction (voir Figure 2).

- d. Dans le cadre du cycle d'entretien préventif, Philips nettoiera les rails, la roue de friction et les roulements comme indiqué dans la mise à jour d'entretien préventif qui accompagne l'annexe A.

**5. En cas de présence d'un statif FlexArm, nettoyer les rails, la roue de friction et les roulements longitudinaux (16x).**

- L'huile ou la graisse peut nuire aux mouvements longitudinaux du statif FlexArm.

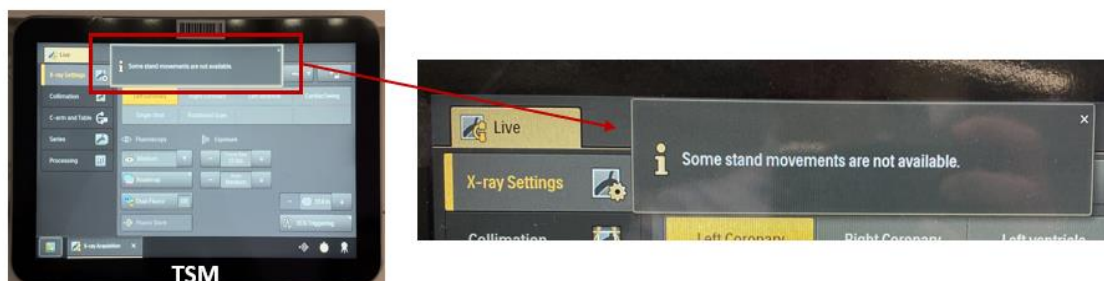
a) Sur le module à écran tactile – message affiché :

« Certains mouvements du statif ne sont pas disponibles. »

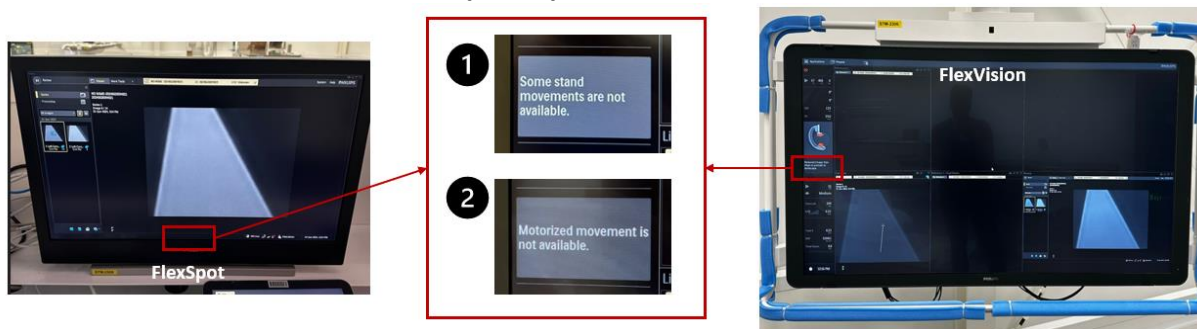
b) Sur les moniteurs FlexSpot et FlexVision – messages affichés :

1. « Certains mouvements du statif ne sont pas disponibles. » – immédiatement suivi du message
2. « Le mouvement motorisé n'est pas disponible. »
