Référence FSCA INPS 26-01.A.OUS
Date 28 novembre 2025

LETTRE DE SÉCURITÉ
FSCA INPS 26-01.A.OUS
Module d'aliquotage FlexLab X

Nom commercial du produit concerné : FlexLab X

Identifiant FSCA : FSCA- FXX - 202510 – 02

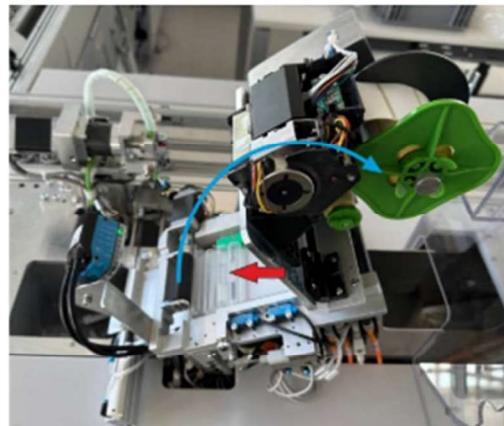
Le module d'aliquotage X (mALX) peut générer des tubes d'échantillons secondaires sans étiquette ou avec une étiquette contenant des informations incohérentes avec l'échantillon en cours de traitement par le module.

Cet événement se produit uniquement si la tête d'impression du module Aliquer X est manuellement ouverte par l'opérateur pour une récupération d'erreur ou une procédure de maintenance, et que les tubes d'échantillons secondaires présents dans le tampon d'impression ne sont pas retirés.

Dans ce scénario, lorsque le mALX est remis en ligne, tous les tubes présents dans le tampon d'impression et qui ne sont pas encore étiquetés sont utilisés en premier pour créer les aliquots. Les tubes secondaires déjà étiquetés pour les tubes primaires passent après ces tubes non étiquetés, ce qui provoque un décalage entre l'échantillon réellement distribué et les informations imprimées sur l'étiquette.

- Pour éviter l'apparition du problème décrit, Inpeco recommande de retirer tous les tubes d'échantillons secondaires du tampon des tubes de l'imprimante (*cf. flèche rouge sur la photo ci-dessous*) chaque fois que le couvercle de l'imprimante est ouvert (*cf. flèche bleue sur la photo ci-dessous*) pour les récupérations d'erreurs et pour les procédures de maintenance préventive.

- Votre centre de support client Siemens Healthineers vous contactera pour planifier la visite d'intervention afin de mettre en œuvre les actions correctives, qui comprennent l'installation d'un nouveau capteur, la mise à jour du logiciel et du micrologiciel, ainsi que la mise à jour du manuel d'utilisation.
- Dans le cadre de notre système d'Assurance Qualité, nous vous demandons de nous retourner impérativement le formulaire de vérification de l'efficacité des mesures correctives joint à la présente lettre complété et signé, par fax au 01 85 17 15 41 ou par E-mail à : affaires.reglementaires.fr.team@siemens-healthineers.com, sous 8 jours. Ce document peut nous être demandé en cas d'inspection des autorités françaises, européennes ou américaines.

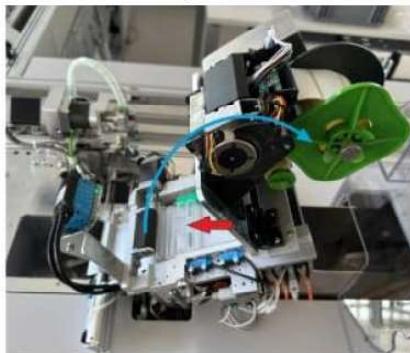
Le module Aliquoteur X (mALX) peut générer des tubes d'échantillon secondaires sans étiquette ou avec une étiquette indiquant des informations qui ne correspondent pas à l'échantillon réellement distribué dans le tube.

Cet événement se produit uniquement si la tête d'impression du module Aliquoter X est ouverte pour effectuer des rétablissements d'erreurs ou des procédures de maintenance, et que les tubes d'échantillon secondaires dans le tampon des tubes de l'imprimante n'ont pas été retirés.

Dans ce cas de figure, lorsque le module mALX est remis en ligne, tous les tubes d'échantillon présents dans le tampon des tubes de l'imprimante qui ne sont pas étiquetés sont utilisés par le module pour créer les premières aliquotes. Les tubes secondaires étiquetés pour les tubes primaires sont mis en file d'attente après les tubes sans étiquette, ce qui génère une incohérence entre l'échantillon réellement distribué dans ces tubes et les informations imprimées sur leur étiquette.

Pour éviter que le problème décrit ne se produise, Inpeco recommande de retirer tous les tubes d'échantillon secondaires du tampon des tubes de l'imprimante (flèche rouge) à chaque fois que le capot de l'imprimante (flèche bleue) est ouvert pour effectuer des rétablissements d'erreurs et des procédures de maintenance préventive.

Votre prestataire de services vous contactera pour planifier une visite technique afin de mettre en œuvre les actions correctives, qui comprennent l'installation d'un nouveau capteur, une mise à jour du logiciel et du microprogramme, ainsi qu'une mise à jour du manuel d'utilisation.
