AVIS URGENT DE SÉCURITÉ SUR LE TERRAIN

Objet : Retrait et remplacement de la vis torx du dispositif d'immobilisation de la tête HFD100

Référence FSN- FAP 299

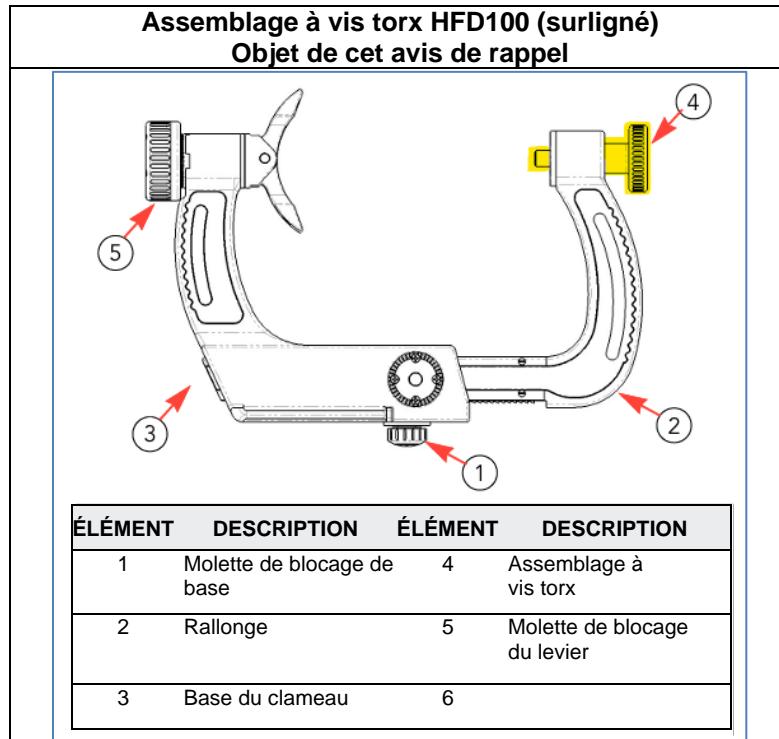
IMRIS procède à un rappel afin de remédier à un risque potentiel pour la sécurité lié à l'utilisation du dispositif d'immobilisation de la tête HFD100 et prendra les mesures correctives nécessaires pour retirer et remplacer la vis torx illustrée ci-dessous dans tous les dispositifs d'immobilisation de la tête HFD100 présents dans vos locaux. Le rappel concerne tous les numéros de série des dispositifs d'immobilisation de la tête HFD100.

Nous avons été informés que la vis torx du dispositif d'immobilisation de la tête HFD100, qui se fixe à l'ensemble du clameau et constitue l'un des trois points de fixation des broches, peut se fissurer ou commencer à se séparer radialement le long du boîtier extérieur. Ce phénomène a été signalé pendant ou immédiatement avant l'utilisation clinique. Nous avons identifié des limites dans la conception actuelle de la vis torx qui contribuent à ce risque potentiel, et nous mettons en œuvre des améliorations de conception pour y remédier. Une vis torx fissurée ou endommagée, si elle est utilisée, pourrait entraîner un risque accru de stabilisation insuffisante de la tête, compromettre la précision chirurgicale, retarder la procédure, nécessiter le recours à d'autres méthodes d'immobilisation de la tête et présenter un risque de blessure pour le patient. IMRIS a reçu trois plaintes concernant une vis torx présentant des fissures ou se cassant lors de son insertion dans le dispositif d'immobilisation de la tête HFD100, mais IMRIS n'a reçu aucun rapport faisant état de blessure liée à ce problème.

- La vis torx existante du dispositif d'immobilisation de la tête HFD100 sera remplacée par un composant à la conception améliorée. La correction est planifiée pour être disponible à partir de janvier 2026. Notre service clientèle vous contactera afin d'organiser la visite d'un technicien IMRIS qui effectuera la correction dans vos locaux.

- Avant chaque utilisation de ce dispositif, inspectez minutieusement la vis torx afin de détecter tout signe d'usure, de fissure ou de dommage le long du filetage extérieur.
