## **Notification URGENTE de sécurité produit**

Système Spectral CT on Rails avec la version logicielle 5.1. X  
Positionnement incorrect du portique et sélection de l'étude précédente indisponible

16 mars 2026

**Référence :** Positionnement incorrect du portique et sélection de l'étude précédente indisponible sur CT spectral sur rails, 2025-PD-CTAMI-006 (FCO72800830)

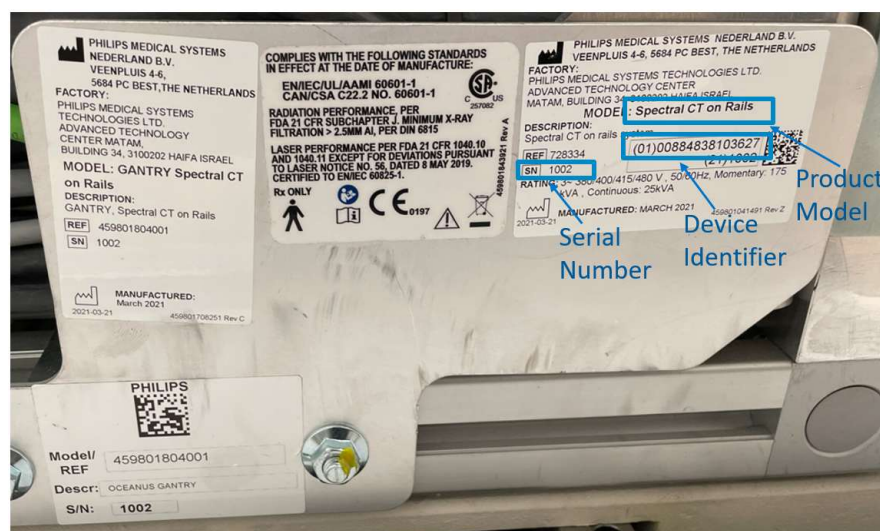
*Figure 1. Exemple d'étiquette du système*

Ces problèmes affectent le système Spectral CT on Rails (code produit 728334, identifiant de dispositif 00884838103627). Pour localiser le nom et le numéro de modèle de produit, localisez l'étiquette d'équipement à l'arrière du portique près du bas, comme illustré à la figure 1.
