# NOTIFICATION IMPORTANTE DE SÉCURITÉ SUR SITE

## URGENT : CORRECTION RELATIVE À UN DISPOSITIF MÉDICAL

<b>Objet :</b>	Leksell® Vantage Stereotactic System : risque de verrouillage non sécurisé de l'échelle des coordonnées Z
<b>Produit :</b>	Leksell® Vantage Arc System
<b>Champ d'application :</b>	Axe coulissant de gauche : numéros de série 00001 à 00625 Axe coulissant de droite : numéros de série 00001 à 00675
<b>Publication de la notification :</b>	Février 2026
<b>Référence UDI :</b>	Axe coulissant de gauche : 07340048304818 Axe coulissant de droite : 07340048304801 Vantage Arc : 07340048304856

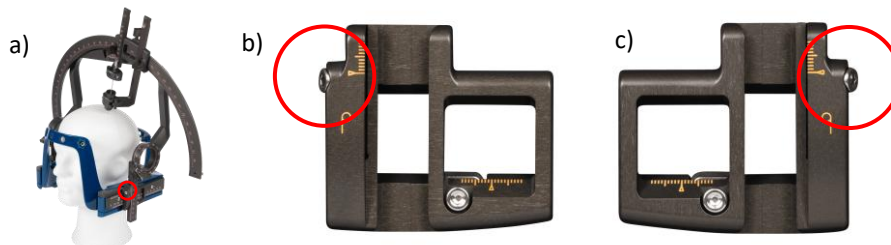
Figure 1. a) Leksell Vantage Stereotactic system. b) coulisseau d'arc droit, c) coulisseau d'arc gauche dans lequel les vis de verrouillage sur l'échelle des coordonnées Z sont entourées en rouge.

Elekta a identifié des cas dans lesquels le mécanisme de verrouillage de l'échelle des coordonnées Z ne semble pas solidement fixé au système Leksell Vantage Arc. Les enquêtes ont confirmé que ce problème est lié à l'usure excessive de la surface du mécanisme de verrouillage de l'échelle des coordonnées Z. Les numéros de série concernés (coulisseau d'arc gauche 00001-00625, coulisseau d'arc droit 00001-00675) figurent à l'intérieur du coulisseau d'arc droit (a) et du coulisseau d'arc gauche (b), comme illustré par la Figure 2 ci-dessous.

Pour les numéros de série indiqués, Elekta remplacera gratuitement les composants du coulisseau d'arc gauche et du coulisseau d'arc droit (1559383 et 1559384). Les pièces de rechange présenteront un mécanisme de verrouillage et une résistance améliorés afin de réduire le risque d'usure des surfaces du mécanisme de verrouillage de l'échelle des coordonnées Z ayant entraîné le verrouillage non sécurisé.

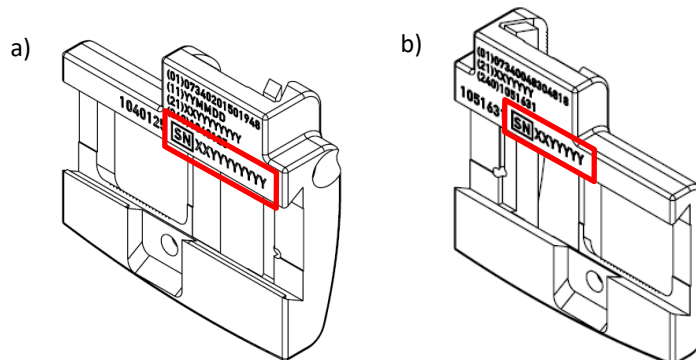
Figure 2. Les numéros de série figurent à l'intérieur du a) coulisseau d'arc droit et du b) coulisseau d'arc gauche.
