QIL FY26-EMEA-29-FY26-073 Détachement des composants de l'extrémité distale sur les dispositifs THUNDERBEAT II

URGENT : RAPPEL PRODUITS

Produit concerné : Ciseaux THUNDERBEAT™ II avec mode Ultrasons

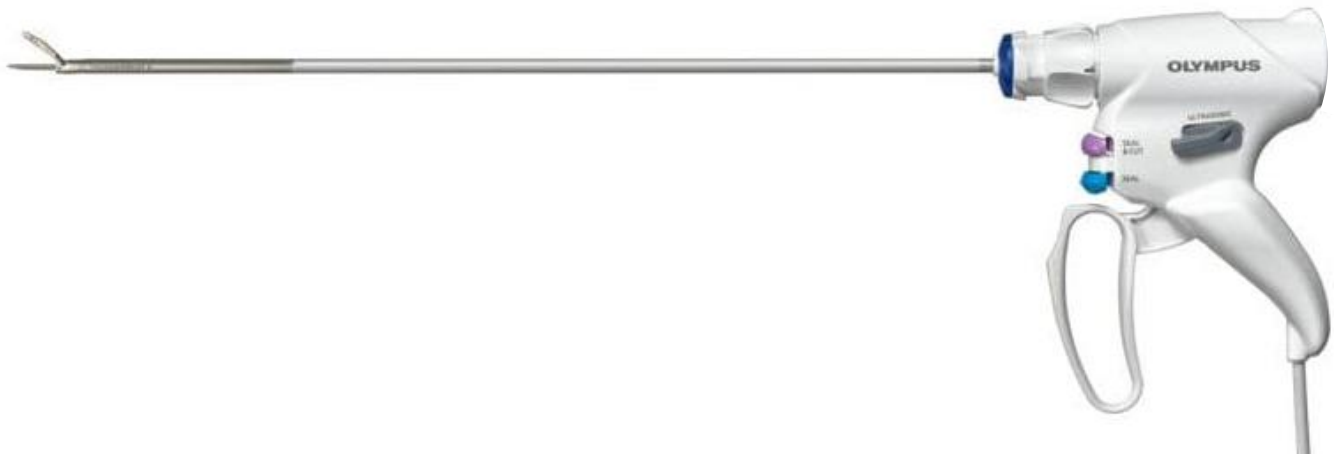
Figure 1. Image d'un dispositif THUNDERBEAT II

Nous vous demandons de cesser immédiatement l'utilisation de tous les dispositifs THUNDERBEAT II et mettez les produits en quarantaine.

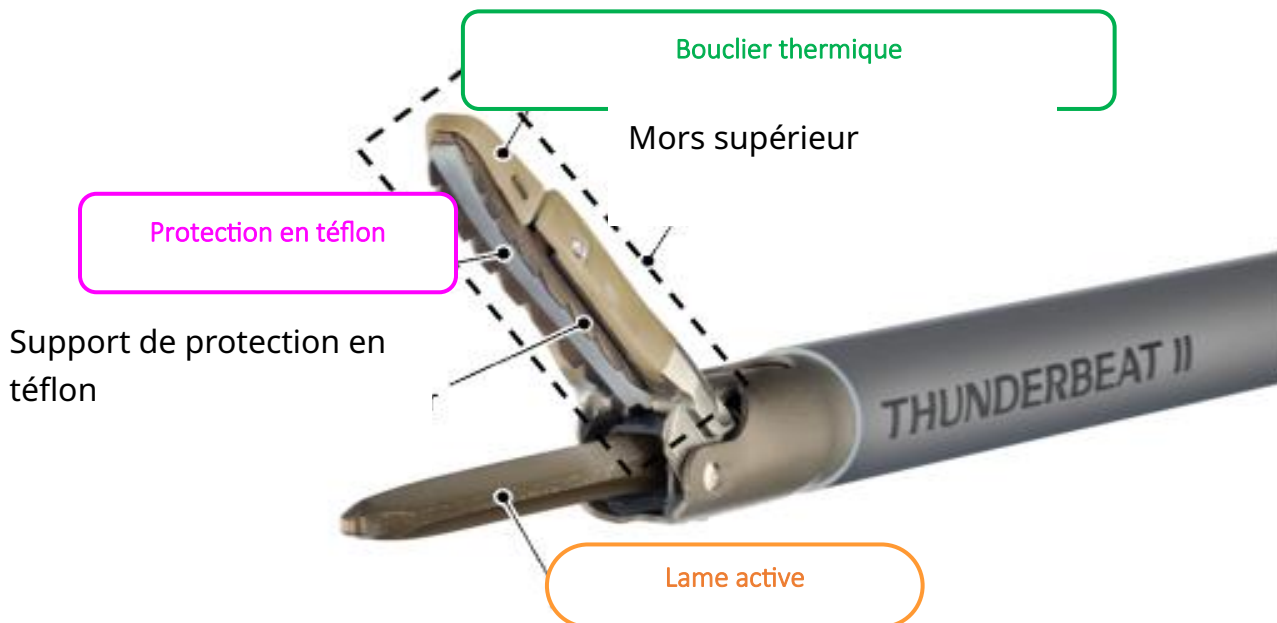
- Un événement correspond à une casse de la lame active en dehors du patient, après le retrait du dispositif.
- Deux événements correspondent au détachement du bouclier thermique à l'intérieur du patient. Le bouclier thermique a dû être récupéré dans le patient et dans l'un des cas, celui-ci était carbonisée. Un cas supplémentaire de détachement du bouclier thermique s'est produit en dehors d'un patient, après le retrait du dispositif.

Une enquête menée par Olympus a déterminé que certains éléments de l'extrémité distale pouvaient être endommagés si le dispositif était activé sans tissus présents entre les mors (cela peut se produire s'il n'y a pas de tissus saisis au moment de l'activation du dispositif ou si l'activation n'est pas stoppée une fois le tissu coupés). Ces dommages liés à la chaleur peuvent augmenter le risque de détachement d'éléments présents sur les mors pendant l'utilisation. En raison du risque élevé d'occurrences répétées de ce problème lors de l'utilisation du dispositif et des risques de santé qui y sont associés (voir la section suivante), Olympus a décidé de retirer tous les dispositifs THUNDERBEAT II du marché.

Figure 2. L'image représente le bouclier thermique, la protection en téflon et les mors de l'extrémité distale des dispositifs THUNDERBEAT II.

- 1. Cessez immédiatement d'utiliser les dispositifs THUNDERBEAT II.**
2. Parcourez votre inventaire à la recherche des numéros de modèles / numéros IUD listés dans le tableau à la page **Erreur ! Signet non défini.** de cet avis et mettez en quarantaine tous les produits concernés.
