<b>MISE A JOUR : ACTION CORRECTIVE DE SECURITE URGENTE</b>	
<b>Description</b>	Risque de défaut d'actionnement et de coupe pendant l'utilisation pour certains modèles de sondes ULTRAVIT® et de sondes HYPERVIT®
<b>Référence des produits</b>	CONSTELLATION® ULTRAVIT® 10K CONSTELLATION® HYPERVIT® 20K
<b>Référence FCSA</b>	2025.013

Rueil Malmaison, le 23 avril 2026

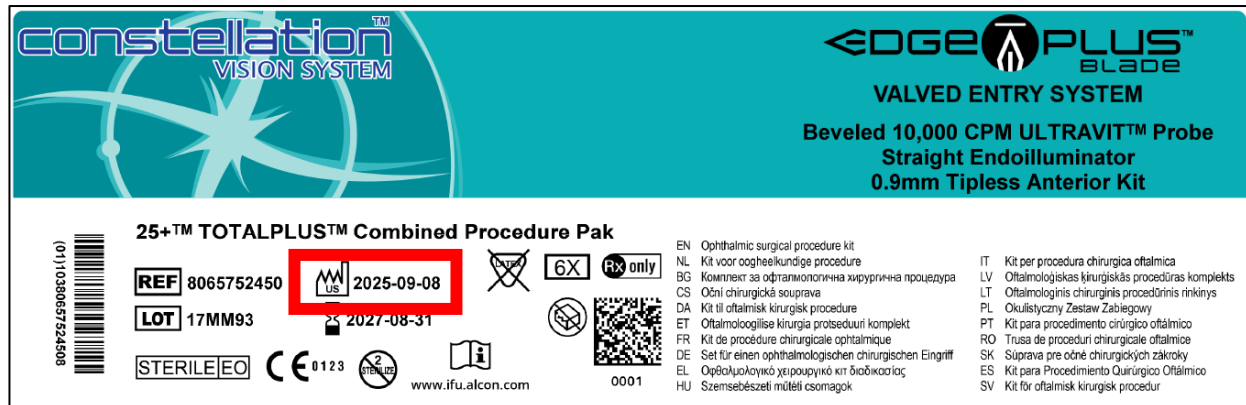
Les sondes ULTRAVIT® et HYPERVIT® ainsi que les packs fabriqués à compter du 8 septembre 2025 (date indiquée sur l'étiquette sous la forme **2025-09-08**) intègrent la correction et peuvent être utilisés à toutes les vitesses d'actionnement conformément à leur notice d'utilisation. Veuillez-vous reporter à l'image ci-dessous afin d'identifier la date de fabrication sur l'étiquette.
