# Avis urgent relatif à la sécurité

<b>Référence produit et description :</b>	IE800 – EXENT® Analyser (Analyseur EXENT®) (UDI # 05051700020879)
<b>Référence :</b>	Identifiant de The Binding Site Group Limited : COMP-2026-1519 ; AE077
<b>Date :</b>	14 avril 2026
<b>Concerne :</b>	<b>Une lacune logique du logiciel peut entraîner une indication de contrôle qualité (CQ) réussie malgré l'absence de mesure de CQ effectuée</b>

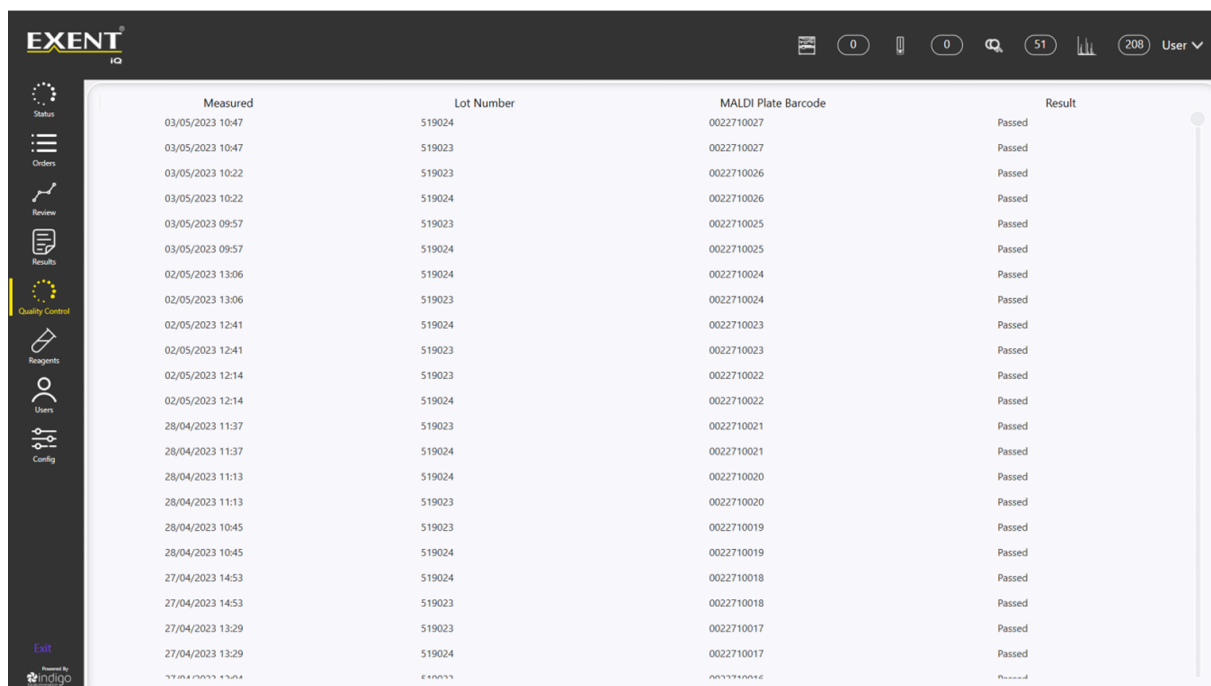
1. Après avoir terminé chaque mesure de plaque, confirmez que les résultats CQ sont présents dans l'écran Résultats CQ pour le code-barres de plaque correspondant. Voir ci-dessous :

2. Si aucun résultat de CQ n'est affiché :
  - Ne publiez pas les résultats de cette plaque.
  - Réexécutez le cycle en vous assurant que le matériel CQ est correctement chargé.
