URGENT : CORRECTION DE DISPOSITIF MÉDICAL

Objet : MOSAIQ peut ne pas charger le plan adapté de décalage par rapport à la valeur initiale lors de l'administration du traitement Unity lorsqu'une erreur de communication survient pendant le processus d'envoi.

Produit : MOSAIQ avec Unity

Champ d'application : Clients Unity avec MOSAIQ version 3.2.1.0 à 3.2.3.2

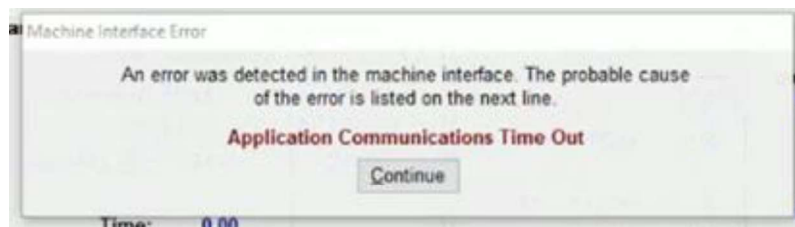
Figure 1, Message Machine Interface Error (Erreur de l'interface de l'appareil)

Si un message d'erreur "Application Communication Time Out" (Communications de l'application hors temps) (Figure 1) s'affiche pendant le transfert du plan DRVI, cliquez sur Continue (Continuer), puis :
