Objet : Avis de sécurité - Montée en température du casque nordicAudio

Identifiant FSCA : CAPA-95

Type d'action : Mesure corrective de sécurité

Date : 7 mai 2026

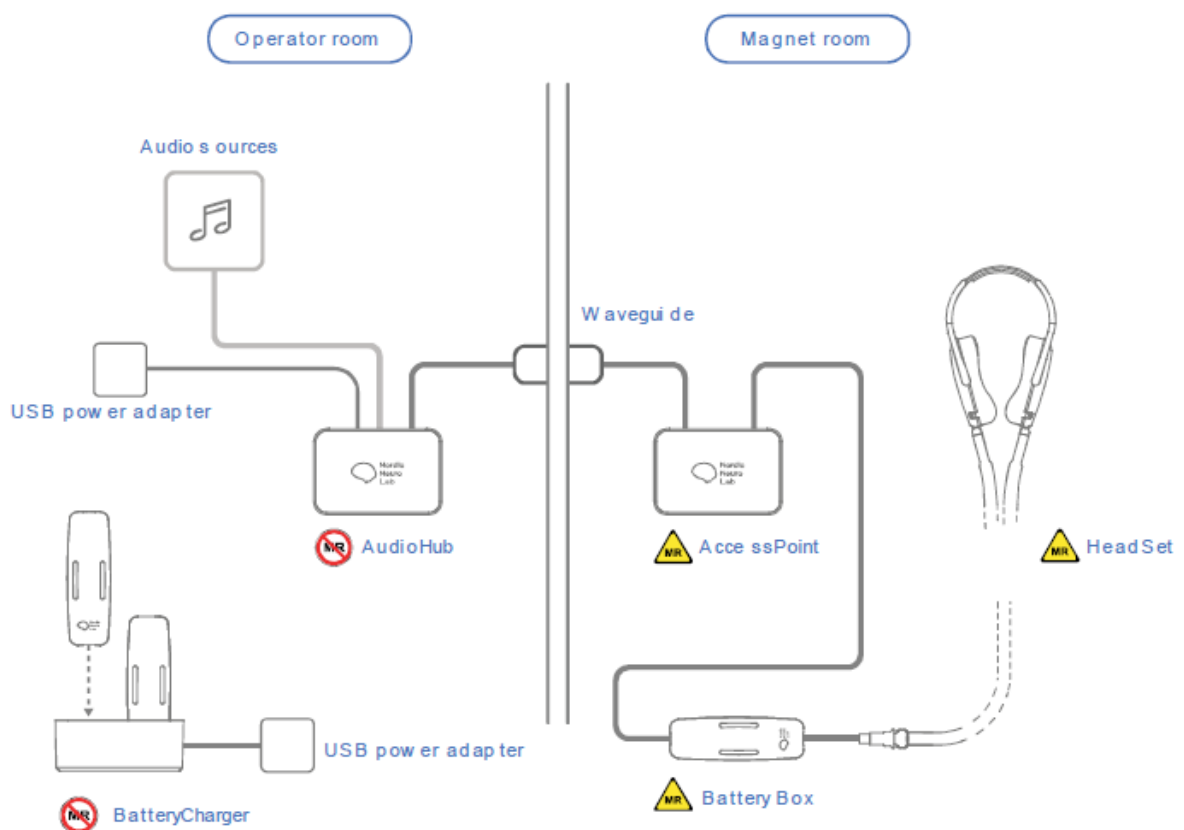
nordicAudio se compose d'un casque compatible RM avec transmission de données optique, une batterie pour l'alimentation du casque, un hub audio pour l'interface entre l'audio commercial et la transmission optique vers le casque.

Il a été signalé que, au cours d'un scanner de patient, la version 1.0.0 de nordicAudio (nAu) avait créé un désagrément après que le produit avait chauffé pendant l'examen du scan. L'investigation du produit concerné a clairement indiqué que la montée en température résultait de la surchauffe des trappes de câble. Les trappes de câble servent à réduire l'effet d'antenne du câble entre le casque et le boîtier de batterie 'Battery Box'. Lorsque les trappes de câble étaient abîmés, l'effet d'antenne accru entraînait une surchauffe dans les oreillettes. Ni le patient ni l'opérateur n'ont été blessés.

Des courants induits dans les pièces conductrices entraînent la montée en température des pièges de câble, ce qui leur fait perdre leur fonction. Ceci peut ensuite entraîner une augmentation de l'effet d'antenne, provoquant la montée en température des oreillettes.

- Cessez immédiatement d'utiliser le produit.
- Transmettez l'information à vos établissements susceptibles de posséder ce produit.
- Identifiez et mettez en quarantaine tout dispositif concerné dans votre établissement.
- Veuillez accuser réception du présent avis en remplissant et en renvoyant le formulaire ci-joint. (Une confirmation scannée ou par e-mail suffit)
- NordicNeuroLab vous contactera pour coordonner le retour et la mise à niveau de votre HeadSet.
