Notification URGENTE de sécurité produit**Systèmes Philips Azurion et Allura**

Perte potentielle de la fonctionnalité d'imagerie (Allura/Azurion), perte de mouvement motorisé (Allura) ou perte de données (Allura) due au vieillissement des disques durs

12 mai 2026

Référence : 2025-IGT-BST-005 : perte potentielle de la fonctionnalité d'imagerie (Allura/Azurion), perte de mouvement motorisé (Allura) ou perte de données (Allura) due au vieillissement des disques durs.

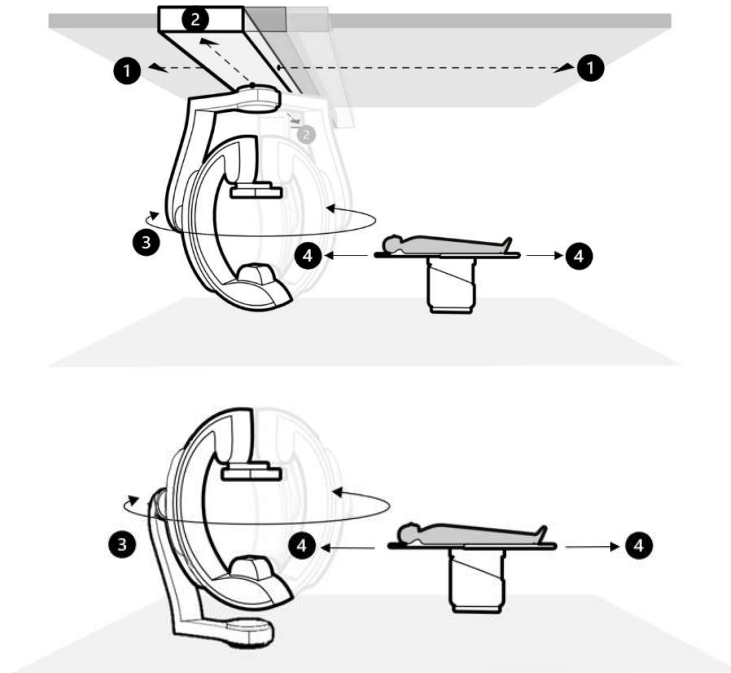
Figure 1 – Mouvements manuels du système monté au plafond (image du haut) et du système fixé au sol (image du bas)

- Transmettez cette notification urgente de sécurité produit à tous les utilisateurs du système afin qu'ils soient au courant du problème et qu'ils suivent les instructions ci-dessous.
- Dans le cas où les mouvements motorisés ne sont pas disponibles, le statif peut être repositionné manuellement à l'aide des poignées et des commandes de frein situées des deux côtés du statif. Pour les systèmes montés au plafond, des mouvements manuels longitudinaux (1), transversaux (2) et rotatifs (3) du statif restent disponibles. Remarque : les mouvements transversaux (2) du statif ne sont disponibles que pour les systèmes montés au plafond avec l'option FlexMove. Pour les systèmes fixés au sol, seuls les mouvements rotatifs (3) du statif restent disponibles. La position longitudinale

de la table (4) peut être réglée manuellement, lorsque la table n'est pas inclinée (reportez-vous à la figure 1 ci-dessous).

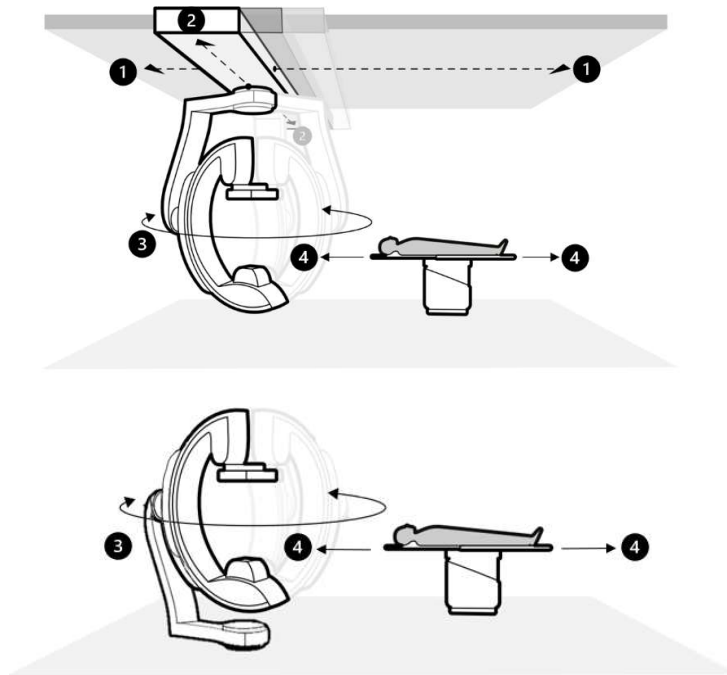
Figure 1 – Mouvements manuels du système monté au plafond (image du haut) et du système fixé au sol (image du bas)

- Dans le cas où les mouvements motorisés ne sont pas disponibles, le statif peut être repositionné manuellement à l'aide des poignées et des commandes de frein situées des deux côtés du statif. Pour les systèmes montés au plafond, des mouvements manuels longitudinaux (1), transversaux (2) et rotatifs (3) du statif restent disponibles. Remarque : les mouvements transversaux (2) du statif ne sont disponibles que pour les systèmes montés au plafond avec l'option FlexMove. Pour les systèmes fixés au sol, seuls les mouvements rotatifs (3) du statif restent disponibles. La position longitudinale de la table (4) peut être réglée manuellement, lorsque la table n'est pas inclinée (reportez-vous à la figure 1 ci-dessous).
