Avis urgent de sécurité sur le terrain

May 28, 2026

Problème de rétention du boîtier du collimateur du système CyberKnife®

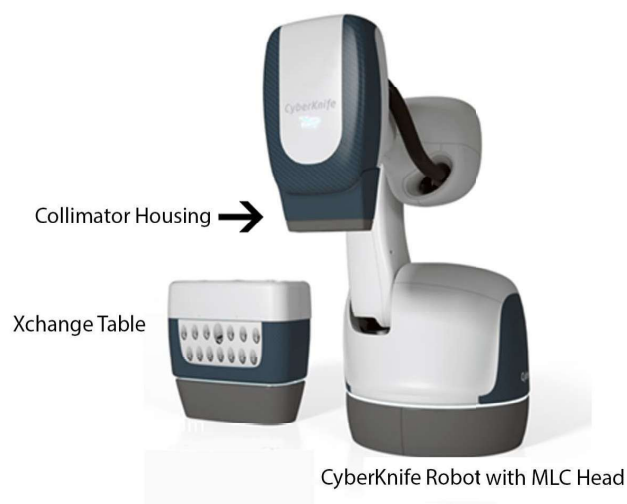
Accuray a reçu des signalements faisant état de personnel entrant dans la salle de traitement après le verrouillage du système et utilisant la commande manuelle en salle de traitement ("Teach Pendant") pour initier le mouvement du robot, ce qui peut permettre à un boîtier de collimateur mal enclenché de se libérer et de chuter. Si cette situation se produit, n'utilisez pas la commande manuelle en salle de traitement ("Teach Pendant") pour rétablir le mouvement. Contactez le service Accuray (ou votre prestataire de service agréé) pour obtenir de l'assistance.

Figure: Emplacement du boîtier du collimateur du système CyberKnife®

Cette situation peut se produire lors de la mise en place ou du retrait du boîtier lorsque celui-ci est positionné au-dessus de la table Xchange®. Le système déclenchera un verrouillage, arrêtera le mouvement et affichera un message sur la console opérateur demandant de contacter le service. En cas de verrouillage : (1) retirer le patient de la salle de traitement avant toute action de dépannage, (2) ne pas initier le mouvement du robot de traitement à partir de la commande manuelle en salle ("Teach Pendant"), et (3) contacter le service Accuray afin de libérer en toute sécurité le boîtier du collimateur.

Accuray s'engage à fournir à ses clients et à leurs patients des produits qui administrent des traitements par rayonnements sûrs et efficaces. Accuray fournira une correction du produit limitant l'initiation des mouvements à partir de la commande manuelle en salle ("Teach Pendant") lorsque cette situation est détectée.
