## **Notification URGENTE de sécurité produit**

### **Systèmes Philips Azurion et Allura**

Risque potentiel de perte de la fonctionnalité d'imagerie (Allura/Azurion), de perte du mouvement motorisé (Allura) ou de perte de données (Allura) en raison de disques durs non autorisés

29 juin 2026

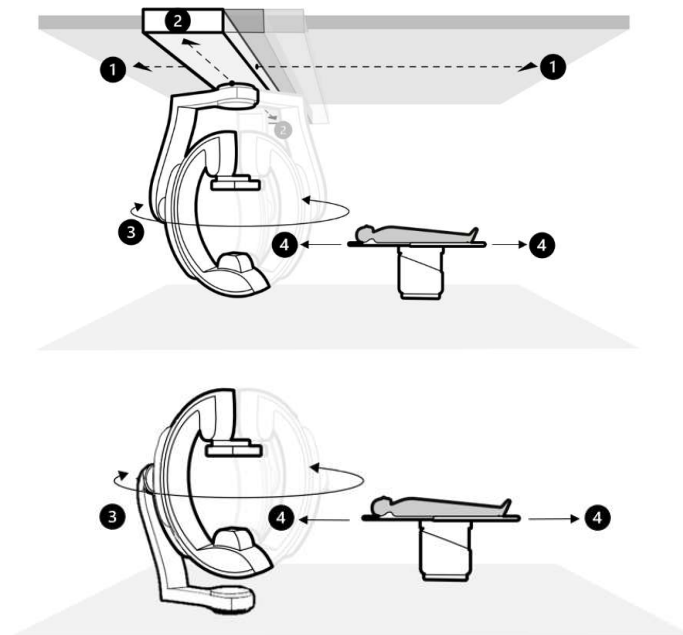
Figure 1 – Mouvements manuels du système monté au plafond (image du haut) et du système fixé au sol (image du bas)

- Transmettez cette notification urgente de sécurité produit à tous les utilisateurs du système afin qu'ils soient au courant du problème et qu'ils suivent les instructions ci-dessous.
- Dans le cas où les mouvements motorisés ne sont pas disponibles, le statif peut être repositionné manuellement à l'aide des poignées et des commandes de frein situées des deux côtés du statif. Pour les systèmes montés au plafond, des mouvements manuels longitudinaux (1), transversaux (2) et rotatifs (3) du statif restent disponibles. Remarque : les mouvements transversaux (2) du statif ne sont disponibles que pour les systèmes montés au plafond avec l'option FlexMove. Pour les systèmes

fixés au sol, seuls les mouvements rotatifs (3) du statif restent disponibles. La position longitudinale de la table (4) peut être réglée manuellement, lorsque la table n'est pas inclinée (reportez-vous à la figure 1 ci-dessous).

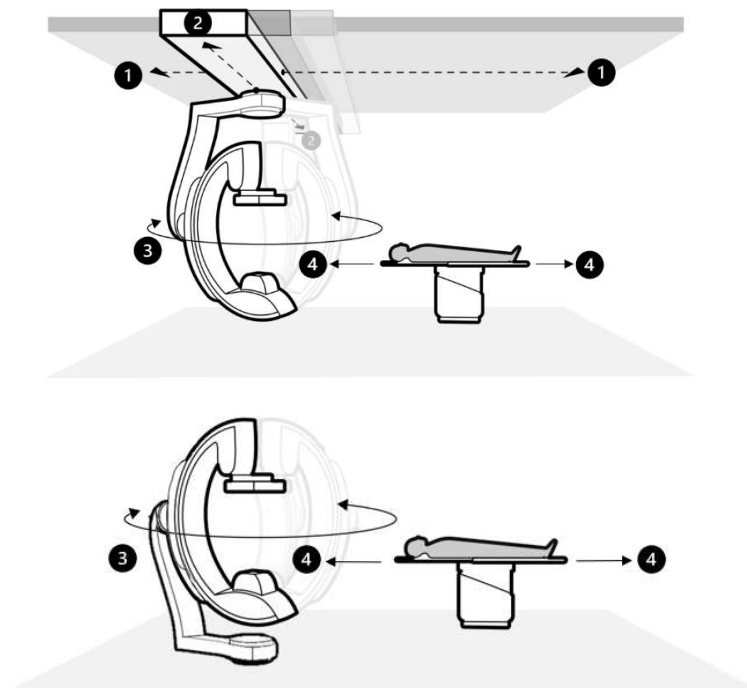
Figure 1 – Mouvements manuels du système monté au plafond (image du haut) et du système fixé au sol (image du bas)

- Dans le cas où les mouvements motorisés ne sont pas disponibles, le statif peut être repositionné manuellement à l'aide des poignées et des commandes de frein situées des deux côtés du statif. Pour les systèmes montés au plafond, des mouvements manuels longitudinaux (1), transversaux (2) et rotatifs (3) du statif restent disponibles. Remarque : les mouvements transversaux (2) du statif ne sont disponibles que pour les systèmes montés au plafond avec l'option FlexMove. Pour les systèmes fixés au sol, seuls les mouvements rotatifs (3) du statif restent disponibles. La position longitudinale de la table (4) peut être réglée manuellement, lorsque la table n'est pas inclinée (reportez-vous à la figure 1 ci-dessous).
