## **Notification URGENTE de sécurité produit**

### **Systèmes Philips Allura R8.2**

Problème de micrologiciel pouvant entraîner une perte des mouvements de géométrie

Juillet-2026

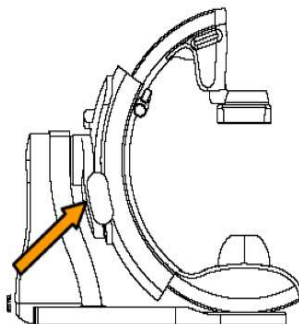
Figure 1 : Étiquette d'identification du système

Les produits concernés sont identifiés au moyen du nom et du numéro de modèle du système qui se trouvent sur l'étiquette d'identification du système située sur le statif du système (Figure 1). La version du logiciel des systèmes Philips Allura peut être identifiée au démarrage (Figure 2).

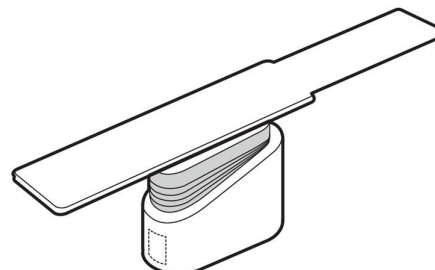
Figure 3 – Étiquette d'identification de la table

Le tableau 2 (ci-dessous) fournit des informations pour identifier le type de table. Le type de table et le numéro de modèle se trouvent sur l'étiquette d'identification de la table située sur la base de la table (Figure 3).
