**Field Safety Notice**  
**Spike**

**Field Safety Notice (FSN)**  
**Spike**  
**Risque couvert par la FSN**

Decl. 31/2026 Rev.02

**Objet - Déclaration mise à jour concernant le produit Sidam, référence 4038 « Aiguille pour poche/flacon avec valve ».**

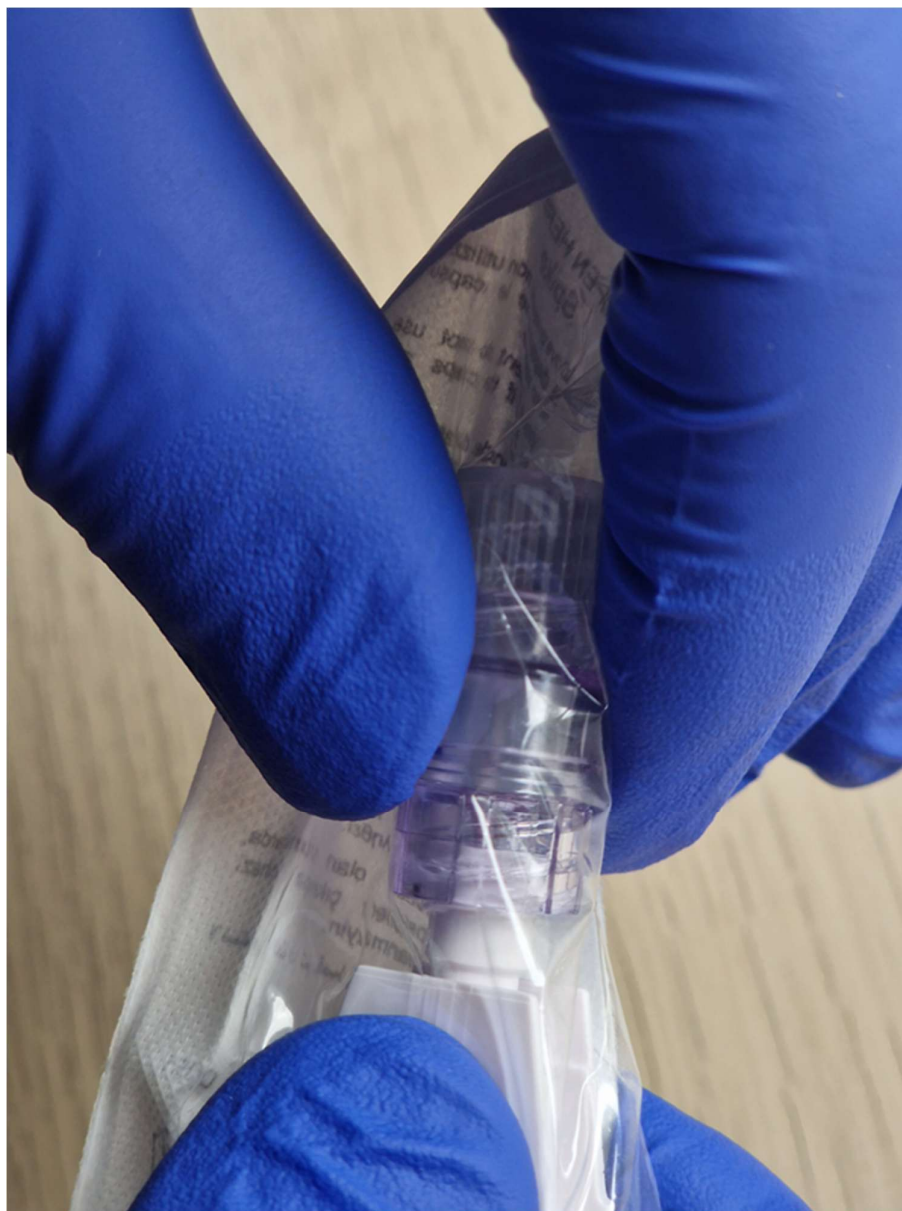
| <b>2. Motif de la mesure corrective de sécurité sur le terrain (FSCA)*</b> | |
|---|---|
| 2. | <b>1. Description du problème lié au produit *</b><br>Il semble que le raccord Luer Lock violet se dévisse et se détache dans certains cas. |

Suite à une réclamation client signalant que, pour le lots **FG00641, FG01492, FH00208 et FG01493 - Code produit 4038, « le connecteur Luer Lock violet se dévisse et se détache à plusieurs reprises lors de la perforation des sacs »**, Sidam, en tant que fabricant légal, a enregistré la réclamation en interne (réf. ID R156/2026, R173/2026, R174/2026, R218/2026 et R222/2026) et mène une enquête afin d'en déterminer les causes.

**Sidam recommande à tous les utilisateurs d'effectuer un test de rotation forcée du connecteur à l'intérieur de son emballage primaire avant d'ouvrir ce dernier. Ceci garantit le bon fonctionnement du dispositif et prévient tout accident potentiel. La pièce est considérée comme défectueuse si le connecteur tourne (totalement ou partiellement) lorsqu'une force de rotation est appliquée. Voir la figure ci-jointe pour savoir comment effectuer le test de rotation à l'intérieur de l'emballage.**
