## **Avis relatif à la sécurité urgent**

Pour électrodes de défibrillation :

50116 - REF DF28N SKINTACT DF28N Adulte

50518 - REF DF30G SKINTACT DF30G Pédiatrique

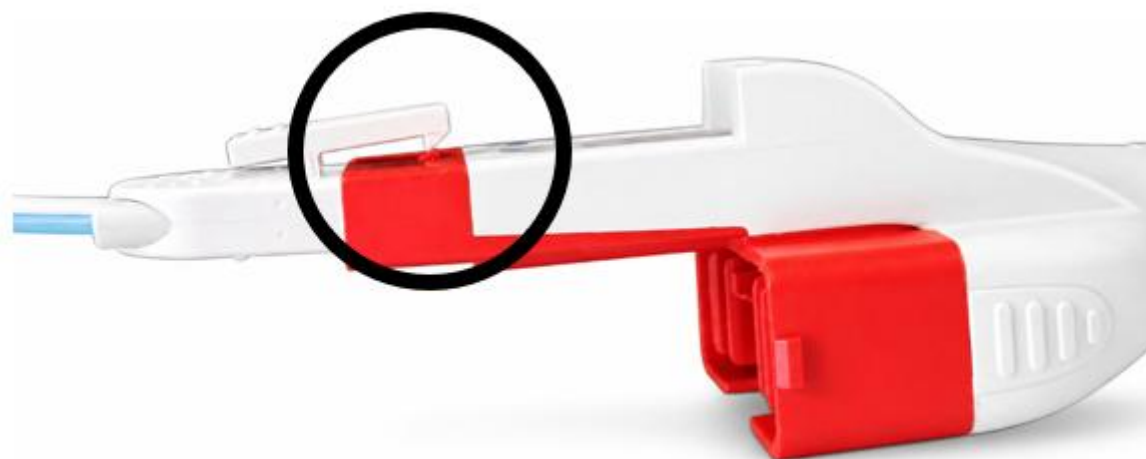
| <b>2. Raison de Mesure corrective de sécurité (FSCA)*</b> | |
|---|---|
| | Le connecteur ne peut pas être complètement inséré avec la force normale dans le câble adaptateur compatible. La languette de verrouillage ne s'engage pas et il n'y a aucun clic audible (voir Figure 2). |
| | Le contact électrique et la force de rétention respectent les exigences ; la sûreté et les performances ne sont pas affectées et l'usage prévu reste possible. Cependant, comme la languette de verrouillage ne s'engage pas, les utilisateurs peuvent être confus et le traitement être retardé. |
| | Erreur dans le connecteur lors du processus de fabrication. |

Figure 2. Le mécanisme de verrouillage ne s'engage pas complètement

| 3. Type d'action d'atténuation du risque* | | |
|---|---|---|
| 3. | <b>1. Action à exécuter par l'utilisateur*</b><br><br>Les électrodes peuvent être utilisées sans restriction. | |
| 3. | <b>3. Action à exécuter par le fabricant*</b><br>Correction du processus de fabrication et mise en œuvre d'une méthode de détection fiable (inspection 100 %) pour cette déviation. | |
