## Notification Urgente de sécurité produit

Problème du logiciel EPIQ Elite v14.0 avec la sonde C5-1

Août, 2026

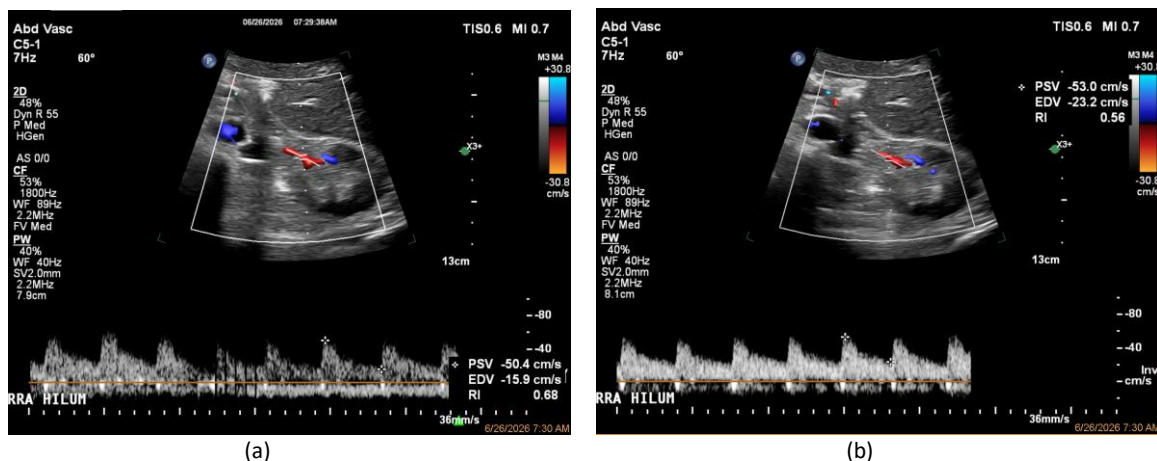
Lorsque vous utilisez un système Philips EPIQ Elite avec la sonde C5-1 avec le préréglage Abd Vasc en mode Doppler Pulsé, la représentation visuelle du volume d'échantillon (VE) du Doppler Pulsé est légèrement décalée (plus superficielle) par rapport à la localisation réelle de la mesure de l'onde pulsée. Dans les conditions par défaut, cela entraînera un décalage d'environ 2 mm. Dans les vaisseaux plus gros, le défaut peut entraîner une réduction du signal, que l'utilisateur peut compenser en augmentant le gain PW sur le système. Dans les vaisseaux plus petits ou dans un flux sténotique, le défaut peut entraîner une sous-estimation de la sévérité de la sténose. Ce problème pourrait entraîner un retard de diagnostic ou de traitement. Des données inexactes peuvent entraîner des diagnostics erronés et des décisions de traitement incorrectes si elles ne sont pas identifiées ou corroborées avec d'autres outils de diagnostic.

Figure 1 : Exemple avec de petits vaisseaux. (a) Positionnement idéal – VE placé au du centre de la lumière du vaisseau. Signal d'amplitude plus faible avec un VSM de 50,4 cm/s. (b) Décalage de positionnement – VE placé légèrement à l'arrière du vaisseau, ce qui entraîne un tracé Doppler PW plus puissant. VSM de 53,0 cm/s.

- En raison de la possibilité d'un signal Doppler PW faible sur EPIQ Elite exécutant le logiciel 14.0, il est conseillé aux clients de ne pas utiliser le préréglage C5-1 Abd Vasc. Veuillez utiliser un préréglage différent (par exemple, Abd Gen, Abd Renal) lors de la sélection de la sonde C5-1. Veuillez noter que ce problème (à savoir, signal Doppler PW faible) est limité au préréglage Abd Vasc avec la sonde C5-1 sur EPIQ Elite exécutant le logiciel 14.0 uniquement.
- Sinon, vous pouvez continuer à utiliser votre système conformément au mode d'emploi.
- Transmettez cet avis à tous les utilisateurs du système afin qu'ils soient au courant du problème relatif au produit et du danger/préjudice associé.
- Publiez cet avis à proximité de la ou des unités concernées pour faciliter la consultation

Philips mettra en œuvre une correction logicielle gratuitement pour résoudre le problème.

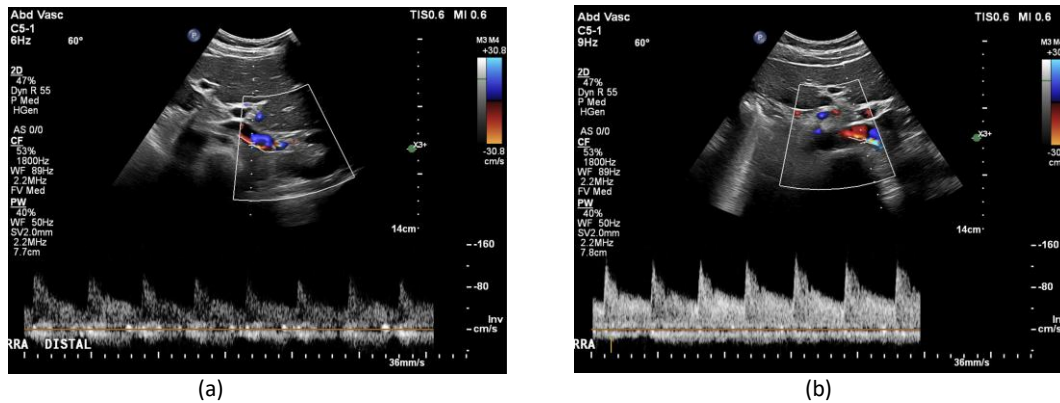
Figure 2. Exemple avec de grands vaisseaux. (a) Positionnement idéal - Placement du volume VE au centre du vaisseau. Le signal est faible et ne correspond pas à ce que l'utilisateur s'attendrait à voir compte tenu du signal Doppler couleur normal affiché (le gain serait généralement augmenté par l'utilisateur). (b) Décalage de positionnement – le VE est placé profondément à la périphérie du vaisseau et un tracé PW normal est observé.
