**FSCA/FSN RÉF. : APM-26-06129**

**URGENT : AVIS DE SÉCURITÉ -**  
**Câble d'oxymétrie ForeSight**

**Informations sur les dispositifs concernés**

| Nom du produit | Code produit (REF) | Numéro de lot / numéro de série | UDI-DI |
|---|---|---|---|
| Câble oxymétrique ForeSight | HEMFSM10 | Tous les numéros de série fabriqués entre le 1er juin 2021 et le 30 juin 2026 | 00690103210927 |

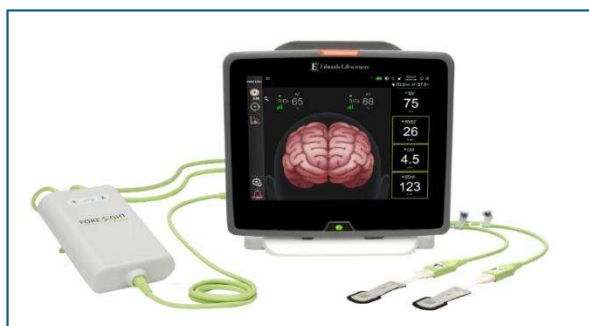
Sur la base des retours clients, BD a identifié que lors de la fabrication, les étiquettes d'identification latérale peuvent manquer ou être placés de manière incorrecte sur l'appareil. Il est possible que les étiquettes sur les câbles verts aient été inversés, le câble du canal 1 étant étiqueté comme canal 2, et le câble du canal 2 comme canal 1 [CS4.1][KL4.2]. Cela entraînera un décalage entre les valeurs à gauche et à droite affichées sur le moniteur et ce que les labels indiquent sur les câbles.

Le module blanc avec les câbles verts attachés qui se connecte au moniteur HemoSphere et aux capteurs ForeSight.

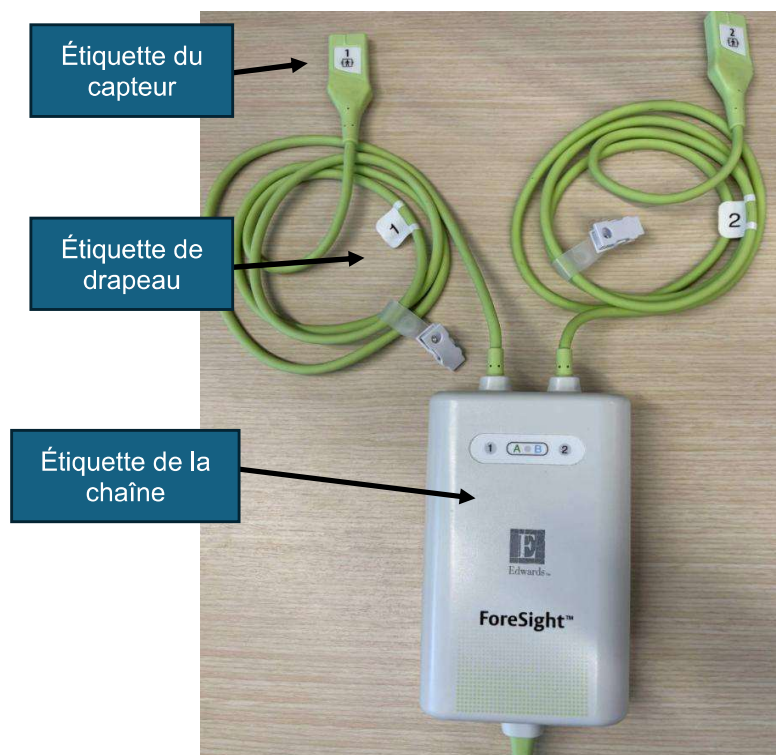
Si ce problème potentiel survient pendant l'utilisation, les valeurs affichées sur le moniteur seront inversées et représenteront la région opposée surveillée. Par conséquent, il existe un risque de diagnostic erroné, ce qui peut entraîner un retard de traitement.

| Type d'action pour atténuer le risque | | | | | | | |
|---|---|---|---|---|---|---|---|
| Fournir de plus amples détails sur la ou les actions identifiées | | | | <p>Si l'une des étiquettes manque, ou si l'étiquette du drapeau et/ou l'étiquette du capteur ne correspondent pas à l'étiquette du canal sur le boîtier, mettez l'appareil en quarantaine et retournez le formulaire de réponse complété à BD à <a href="mailto:BDFieldActions@bd.com">BDFieldActions@bd.com</a> pour que les services techniques de BD puissent vous contacter.</p> | | | |

1. Vérifiez la présence du drapeau, du capteur et des étiquettes de canal sur l'appareil.
2. Vérifiez que les labels du drapeau et du capteur correspondent à l'étiquette de canal correcte (A1 à gauche / B2 à droite) sur le boîtier (voir l'image ci-dessous pour le bon placement de l'étiquette).
3. Si l'une des étiquettes manque, ou si l'étiquette du drapeau et/ou l'étiquette du capteur ne correspondent pas à l'étiquette du canal sur le boîtier, mettez l'appareil en quarantaine et retournez le formulaire de réponse complété à BD à [BDFieldActions@bd.com](mailto:BDFieldActions@bd.com) pour que les services techniques de BD puissent vous contacter.
4. Si les drapeaux et les labels du capteur correspondent correctement aux étiquettes des canaux, comme on le voit sur l'image ci-dessous, aucune action supplémentaire n'est nécessaire.

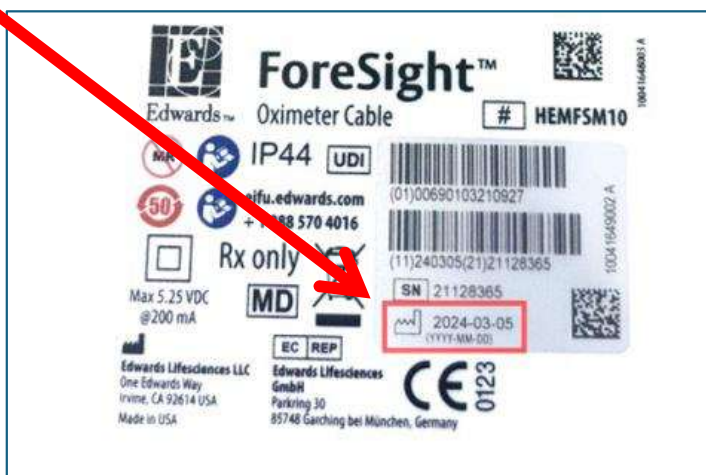
## Annexe 1 – Identification de la date de fabrication

Ce problème peut affecter certains appareils fabriqués entre le 1er juin 2021 et le 30 juin 2026. Voir L'image suivante permet d'identifier le lieu de la date de fabrication. |
