## Notification de sécurité produit

Systèmes d'imagerie par résonance magnétique (IRM) avec imagerie du tenseur de diffusion (DTI)  
Données incorrectes dans l'exportation MR DICOM améliorée

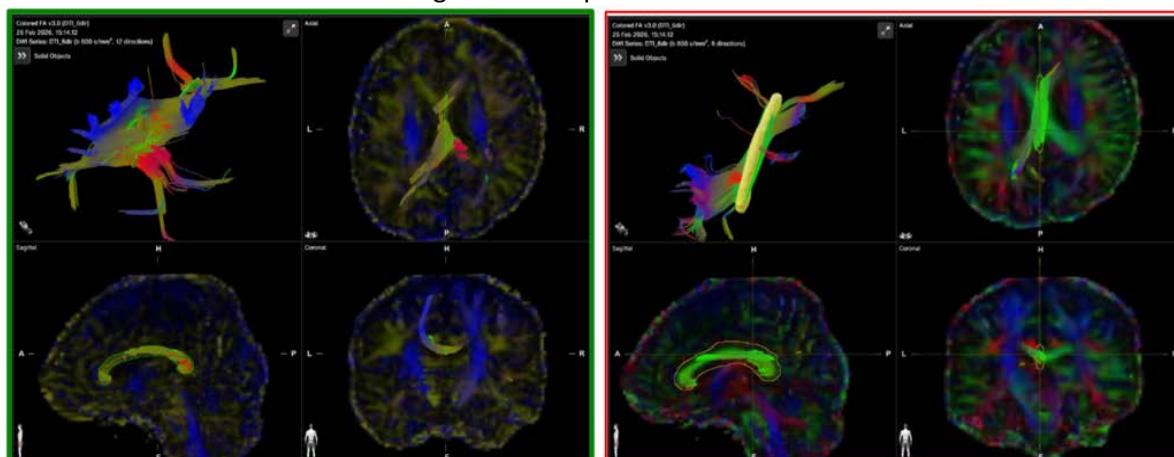
Lorsque vous exportez des acquisitions d'imagerie tensorielle de diffusion (DTI) depuis un système IRM Philips utilisant le format MR DICOM amélioré, les exportations contiennent des données incorrectes (directions de diffusion). Si l'exportation DICOM MR améliorée est utilisée conjointement avec un logiciel tiers pour la tractographie (par exemple pour la cartographie des voies des fibres nerveuses dans le cerveau), le logiciel ne pourra pas traiter correctement les données DTI pour la reconstruction (voir l'Image 1).

Image 1. Exemple d'une image de reconstruction correcte (à gauche) et d'une image de reconstruction incorrecte (à droite) résultant du traitement d'une exportation MR DICOM améliorée avec des données incorrectes. L'image de droite présente clairement un suivi de fibres anormal.

- Pour éviter que le problème ne se produise pendant le développement de la solution logicielle par Philips, utilisez l'option de transfert DICOM classique pour l'exportation des acquisitions DTI (voir les instructions ci-dessous).
