**FSN Ref:** 2026-FSN-0000154

**FSCA Ref:** 2026-FA-0000154

**Avis URGENT relatif à la sécurité**  
**Défaillances de l'indicateur de purge de l'AIC**

**À l'attention de\*** : Tous les utilisateurs du contrôleur automatisé Impella  
(AIC, Automated Impella Controller)

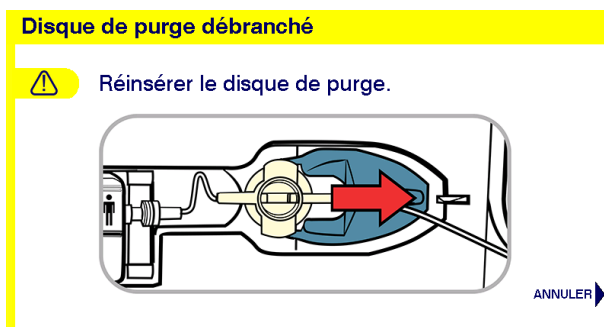
| <b>2. Motif de l'action corrective en matière de sécurité (FSCA, Field Safety Corrective Action)*</b> | |
|---|---|
| 2. | 1. Description du problème lié au produit*<br>Abiomed a identifié une augmentation du nombre de réclamations liées à des problèmes de reconnaissance de la cassette de purge, lesquels résultent de défaillances de l'indicateur de purge au sein du système de capteur de pression de purge. L'indicateur de purge s'engage avec le disque de purge et permet à l'AIC de reconnaître que le disque de purge est correctement inséré. Abiomed remédie à ces défaillances en remplaçant l'indicateur de purge et les éléments de retenue de purge au sein du système de capteur de pression de purge de l'AIC. Ce remplacement peut être effectué dans le cadre de la maintenance préventive annuelle ou à l'occasion d'une intervention individuelle de l'équipe de service d'Abiomed. |

Si une défaillance de l'indicateur de purge devait survenir lors de la mise en place de la procédure clinique, l'utilisateur verrait une alarme « Disque de purge débranché » s'afficher sur l'AIC. Conformément à la notice d'utilisation (IFU), réinsérez tout d'abord le disque de purge pour mettre fin à l'alarme. Si cette action ne supprime pas l'alarme, passez sur un contrôleur automatisé Impella de secours. Un exemple d'alarme est disponible ci-dessous :

- **Les stocks hospitaliers peuvent continuer à être utilisés dans l'attente de l'intervention d'Abiomed afin d'assurer la continuité des soins.**
- Toutes les unités AIC, partout dans le monde, sont concernées par ce retrait et une procédure progressive est en cours.
- L'équipe de service de terrain d'Abiomed vous contactera pour planifier le remplacement spécifié. Nous vous remercions de lui apporter votre coopération pour la restitution du ou des dispositif(s) identifié(s) afin de mettre en œuvre le

| | <p>remplacement de l'indicateur de purge et des composants de retenue de purge dans le système de capteur de pression de purge de l'AIC.</p> <ul style="list-style-type: none"> <li>• En cas de telles défaillances de l'indicateur de purge et des alarmes associées, conformément à l'IFU, réinsérez d'abord le disque de purge pour mettre fin à l'alarme. Si cette action ne supprime pas l'alarme, passez sur un contrôleur automatisé Impella de secours.</li> <li>• Un nettoyage inapproprié peut endommager les composants en plastique, y compris l'indicateur de purge. Veillez à nettoyer le boîtier de l'AIC à l'aide d'un détergent doux, comme précisé dans l'IFU.</li> <li>• Veillez à ce que votre ou vos AIC fassent l'objet d'une visite de maintenance préventive annuelle, conformément aux recommandations de l'IFU.</li> <li>• Examinez l'avis de sécurité (FSN), remplissez tous les champs, signez-le et renvoyez-le à l'adresse suivante : <a href="mailto:fa-0000154-Abiomed@iqvia.com">fa-0000154-Abiomed@iqvia.com</a>.</li> <li>• Pour toute question concernant cet avis de sécurité, veuillez écrire à <a href="mailto:DL-EUFSCA@its.jnj.com">DL-EUFSCA@its.jnj.com</a></li> <li>• Transmettez cet avis à toute personne de votre établissement devant en être informée (par exemple, les personnes chargées de la gestion, du transport, du stockage, de l'inventaire ou de l'utilisation des produits concernés).</li> <li>• Si l'un des produits concernés a été transféré vers un autre établissement, veuillez contacter cet établissement et lui transmettre le présent avis.</li> <li>• Affichez une copie de cet avis dans un endroit bien visible pour que chacun en prenne connaissance.</li> <li>• Comme pour tout dispositif médical, toute observation d'une réaction indésirable ou d'un problème de qualité en lien avec l'utilisation de ce produit doit être signalée à la société Abiomed.</li> </ul> <p>Chez Abiomed, la priorité va à nos clients et à leurs patients, ce qui inclut l'utilisation sûre et efficace de nos produits Si vous avez des questions ou des préoccupations concernant cet avis, veuillez écrire à <b>DL-EUFSCA@its.jnj.com</b> ou contacter votre représentant clinique local. Merci de votre coopération.</p> |
