## Objet : Avis de sécurité - Échauffement des casques nordicAudio

Identifiant de la mesure corrective de sécurité (FSCA) : CAPA-113

Date : 2026-08-20

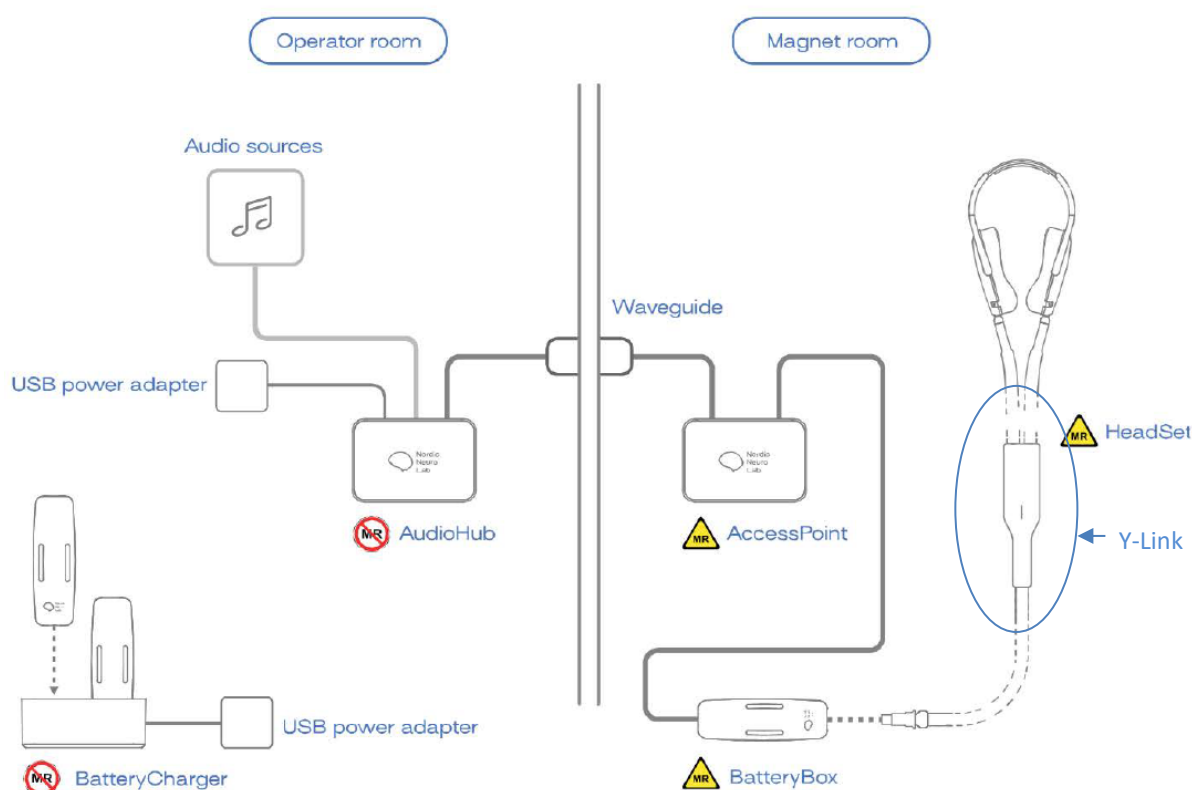
nordicAudio, composé d'un casque compatible IRM à transmission optique des données, d'un boîtier batterie assurant l'alimentation du casque, et d'un AudioHub assurant l'interface entre les sources audio du commerce et la transmission optique vers le casque.
