### **Information de sécurité urgente**

**pour le ventilateur LUISA (LM150TD)  
FSN-2026-01**

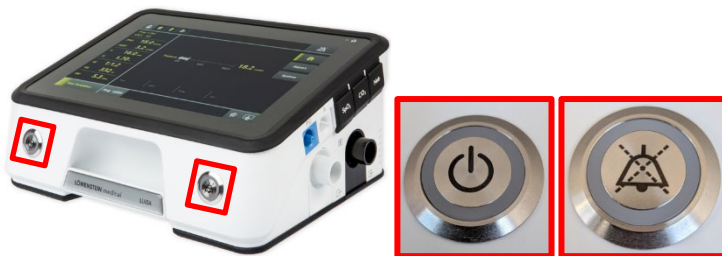
**Illustration 1:** appuyez à la fois sur le bouton Power et le bouton d'acquiescement des alarmes pendant environ 10 secondes pour provoquer une remise à zéro de l'appareil. Un écran noir s'affiche après environ 10 secondes et l'appareil redémarre.

- Commencez par remettre l'appareil à zéro. Pour ce faire, appuyez à la fois sur le bouton Power et le bouton d'acquiescement des alarmes pendant env. 10 secondes (voir ill. 1). Un écran noir s'affiche après env. 10 secondes et l'appareil redémarre. Ceci permet de relancer la communication avec la batterie. À titre préventif, il est conseillé de procéder à une remise à zéro **quotidienne ainsi qu'avant chaque déambulation sur batterie**.

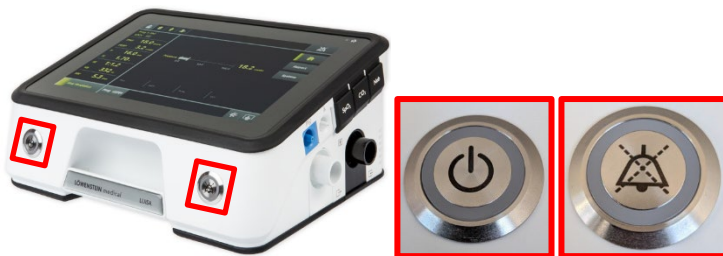
**Illustration 1:** appuyez à la fois sur le bouton Power et le bouton d'acquiescement des alarmes pendant env. 10 secondes pour provoquer une remise à zéro de l'appareil. Un écran noir s'affiche après env. 10 secondes et l'appareil redémarre.

- Commencez par remettre l'appareil à zéro. Pour ce faire, appuyez à la fois sur le bouton Power et le bouton d'acquiescement des alarmes pendant environ 10 secondes (voir ill. 1). Un écran noir s'affiche après environ 10 secondes et l'appareil redémarre. Ceci permet de relancer la communication avec la batterie. À titre préventif, il est conseillé de procéder à une remise à zéro **quotidienne ainsi qu'avant chaque déambulation sur batterie**.
- **ATTENTION :** Lors d'une remise à zéro en cours de traitement, la ventilation est interrompue pendant environ 5 secondes. Le traitement est ensuite poursuivi automatiquement.
