## **Notification URGENTE de sécurité produit**

### **Systèmes Philips Azurion**

Perte potentielle de fonctionnalités d'imagerie, perte de mouvements motorisés et/ou perte de données en raison de disques SSD non spécifiés dans le dossier de dispositif médical

**Octobre 2026**

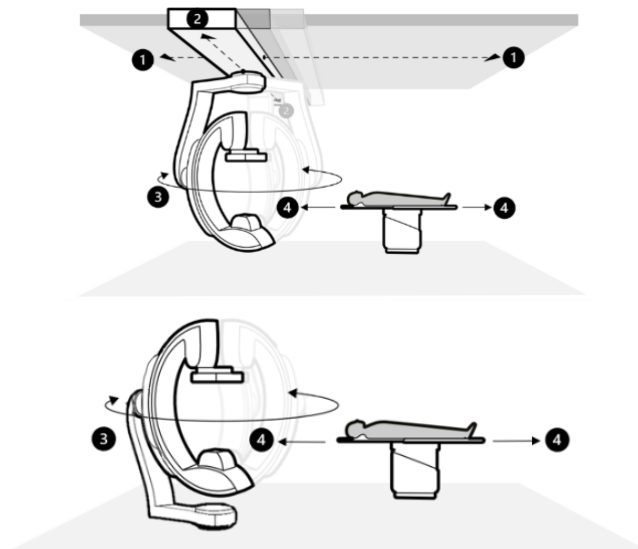
- Les systèmes concernés peuvent continuer à être utilisés conformément à leur manuel d'utilisation et aux instructions ci-dessous.
- Si les mouvements motorisés ne sont pas disponibles, le statif peut être repositionné manuellement à l'aide des poignées et des commandes de frein situées des deux côtés du statif. Pour les systèmes montés au plafond, les mouvements manuels longitudinaux (1), transversaux (2) et rotatifs (3) du statif restent disponibles. Remarque : les mouvements transversaux (2) du statif ne sont disponibles que pour les systèmes montés au plafond avec l'option FlexMove. Pour les systèmes fixés au sol, seuls les mouvements rotatifs (3) du statif restent disponibles. La position longitudinale de la table (4) peut être réglée manuellement, lorsque la table n'est pas inclinée (reportez-vous à la figure 1 ci-dessous).

*Figure 1 – Mouvements manuels du système monté au plafond (image du haut) et du système fixé au sol (image du bas)*
