INFORMATION URGENTE DE SECURITE

Perte de stimulation et de détection suite à une panne matérielle, entraînant l'absence de détection automatique d'une arythmie nécessitant une thérapie par choc de défibrillation

Référence FSCA : CRM-SAL-2018-001

Dispositifs concernés : Sous-groupes limités de modèles de défibrillateurs cardiaques implantables (DAI) et de défibrillateurs de resynchronisation (CRT-D) Platinum : VR 1210, VR 1240, DR 1510, DR 1540, CRT-D 1711, SonR CRT-D 1811, CRT-D 1741, SonR CRT-D 1841, 4LV CRT-D 1744, 4LV SonR CRT-D 1844

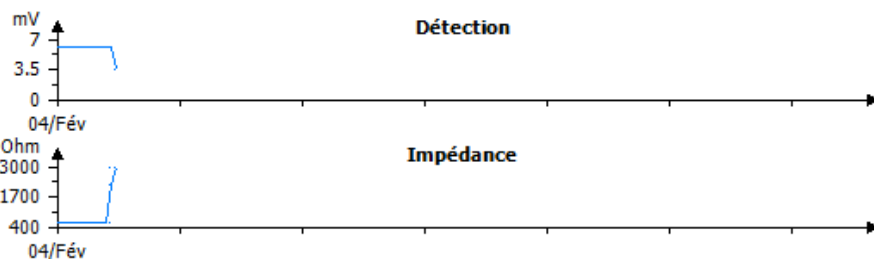
Mesures sonde A

Courbe d'impédance de la sonde auriculaire montrant une augmentation soudaine de l'impédance

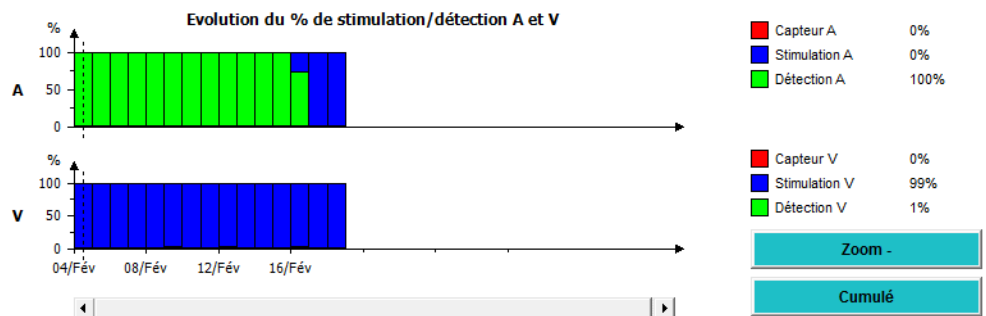
Statistiques montrant 100% de stimulation

Lorsque la panne décrite dans cette information de sécurité se produit, l'appareil ne stimule ou ne détecte plus. En raison de l'absence de détection, l'algorithme envoie une commande de stimulation pour 100 % des cycles cardiaques. Les impulsions de stimulation ne sont pas délivrées en raison de la défaillance matérielle, mais des statistiques de stimulation 100 % seront affichées.
